Comune di Molfetta (BA)  
Nuovo Porto Commerciale di Molfetta  
RTI Acquatecno s.r.l. – ing. Gianluca Loliva – Idrotec s.r.l. – Architecna Engineering s.r.l

**Oggetto: Porto commerciale di Molfetta**  
**Sopralluogo del 27.10.2017 del secondo braccio del molo di sopraflutto.**

## REPORT FOTOGRAFICO DEL 27-10-2017

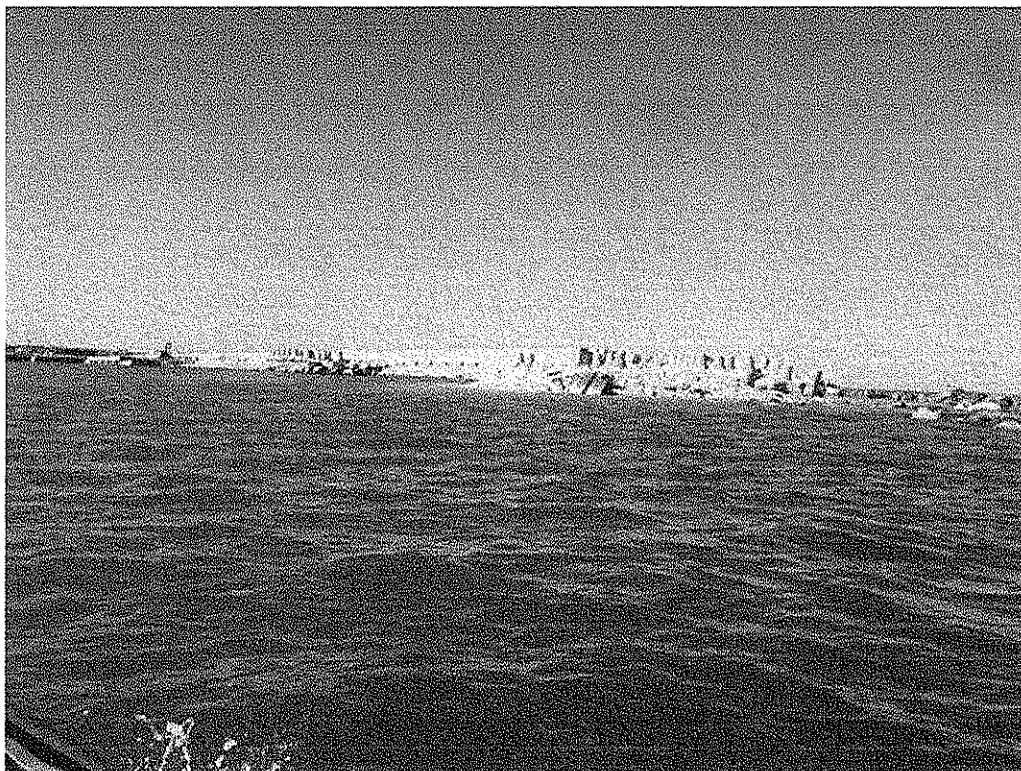
Foto 1 del 27.10.2017 – Il secondo braccio del molo di sopraflutto

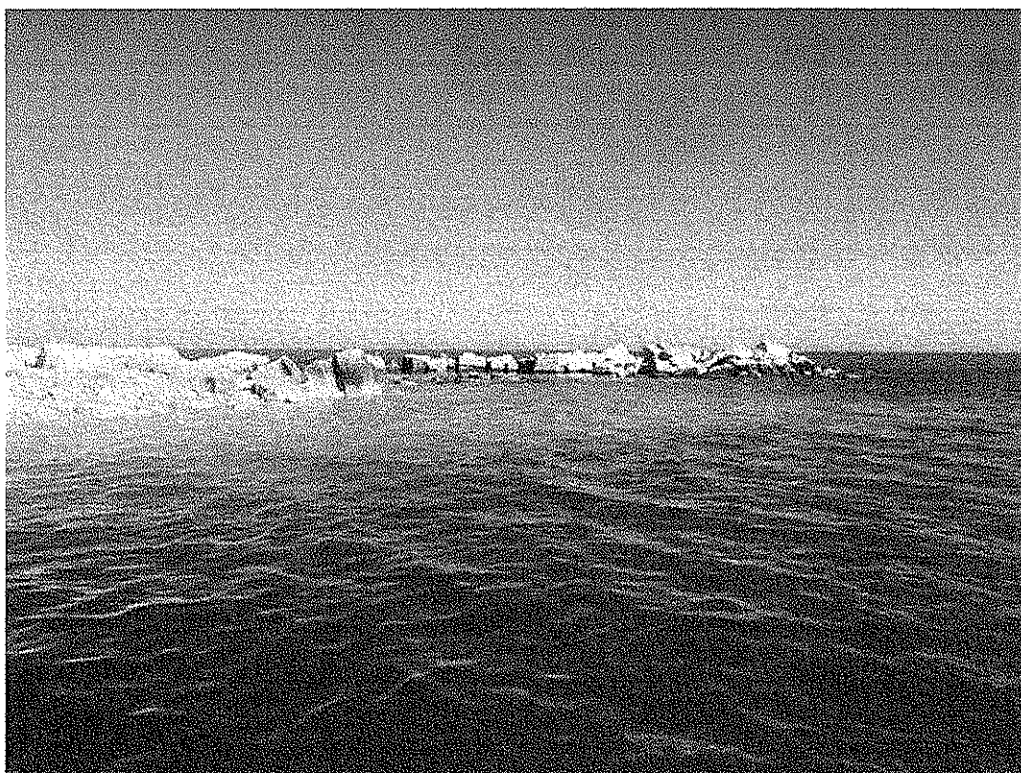
Foto 2 del 27.10.2017 – Il secondo braccio del molo di sopraflutto

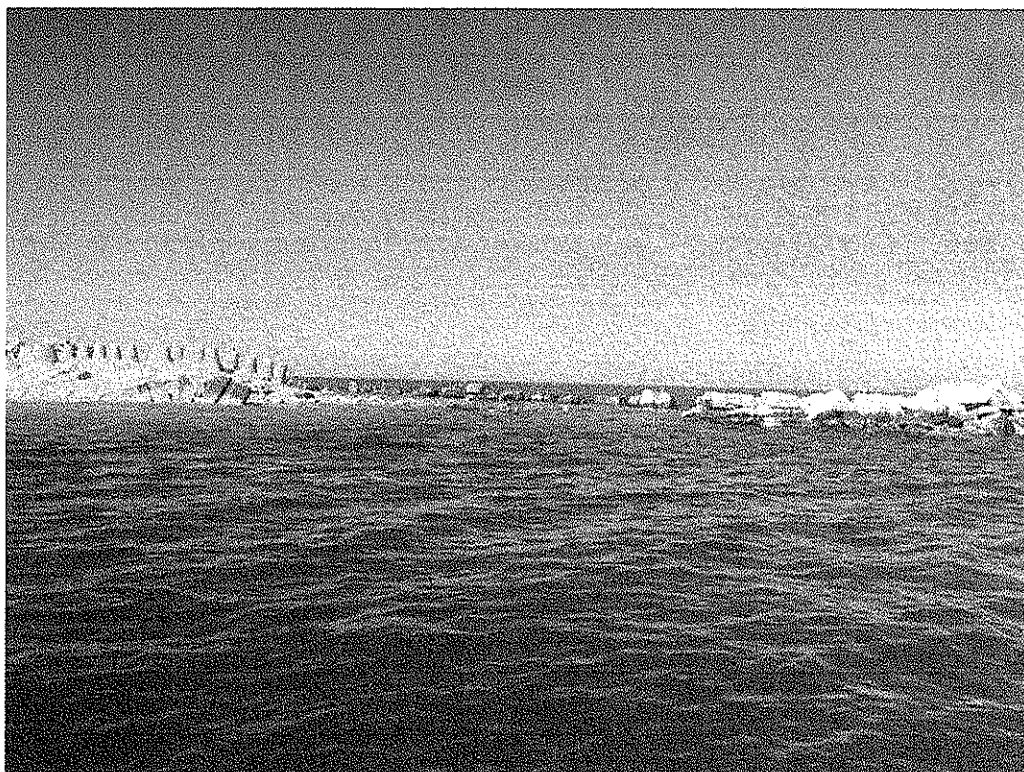
Foto 3 del 27.10.2017 – Il secondo braccio del molo di sopraflutto

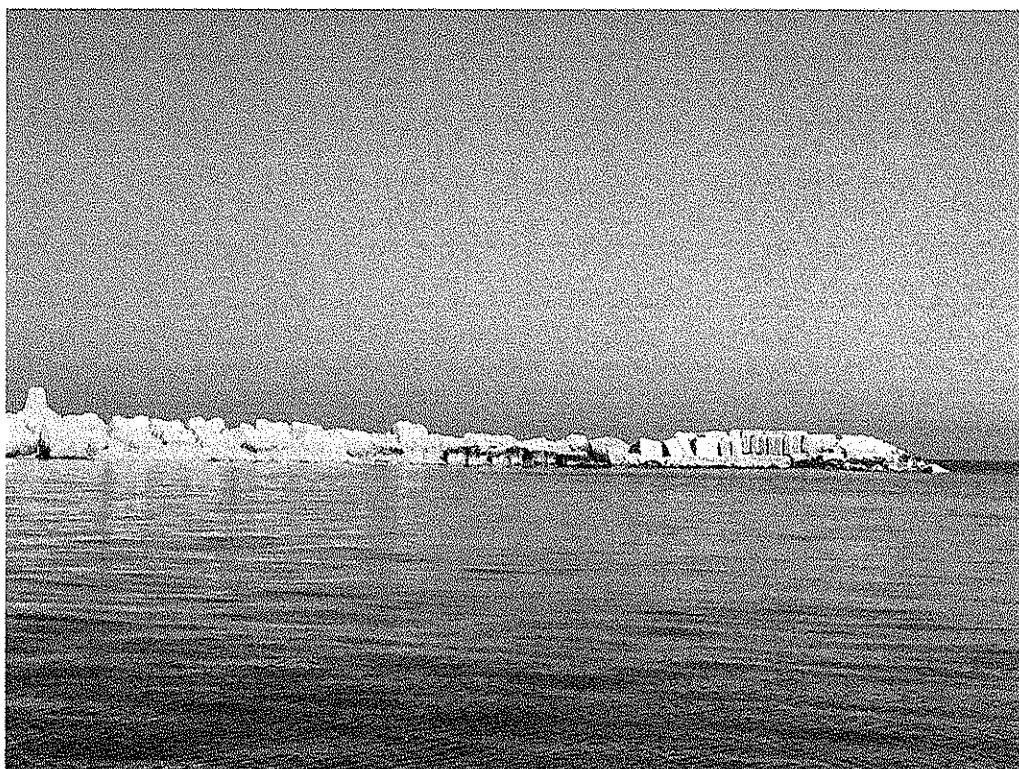
Foto 4 del 18.12.2015 – Il secondo braccio del molo di sopraflutto

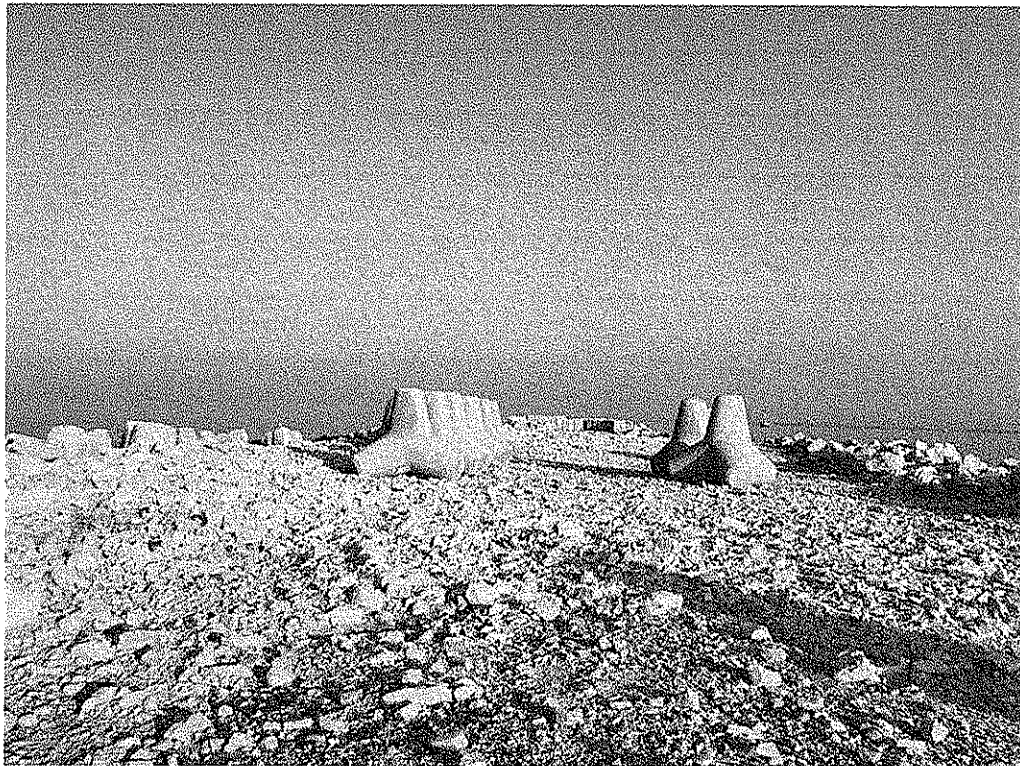
Foto 5 del 27.01.2016 – Il secondo braccio del molo di sopraflutto

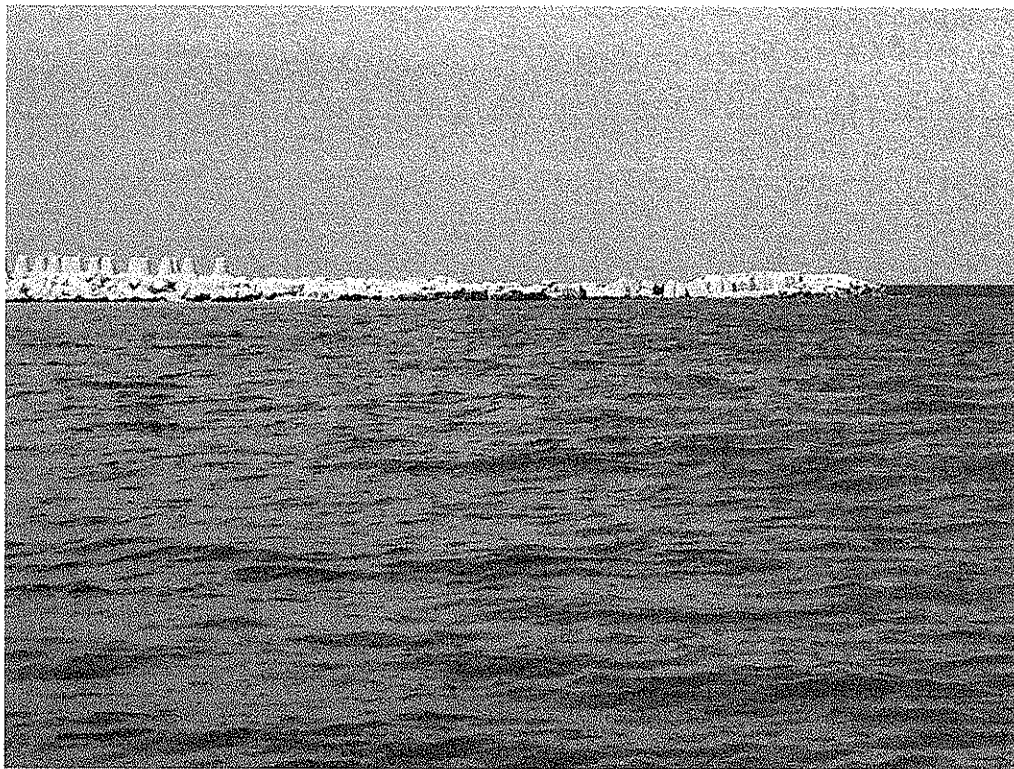
Foto 6 del 28.07.2016 – Il secondo braccio del molo di sopraflutto

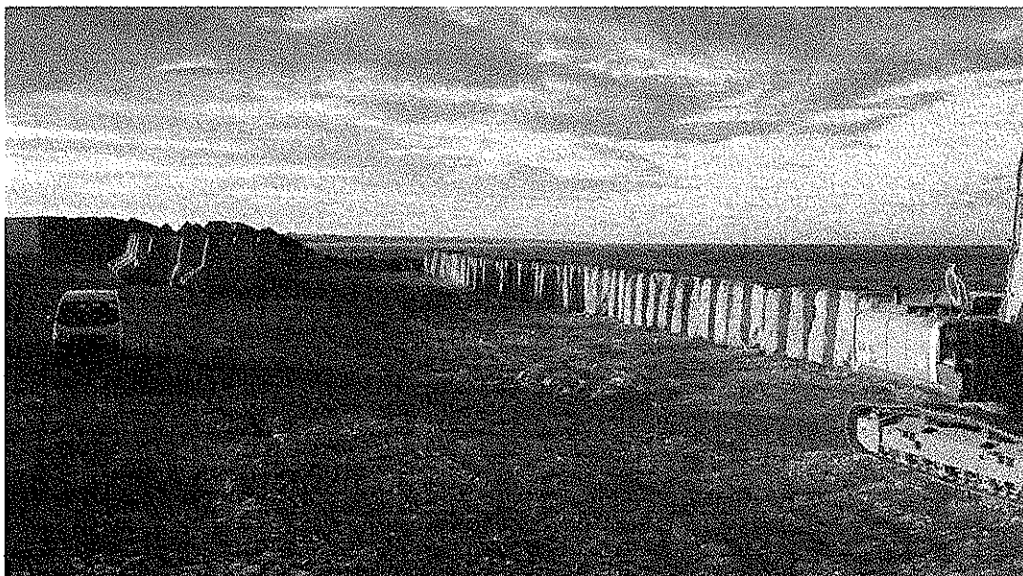
Foto 7 del 22.01.2014 – Il secondo braccio del molo di sopraflutto

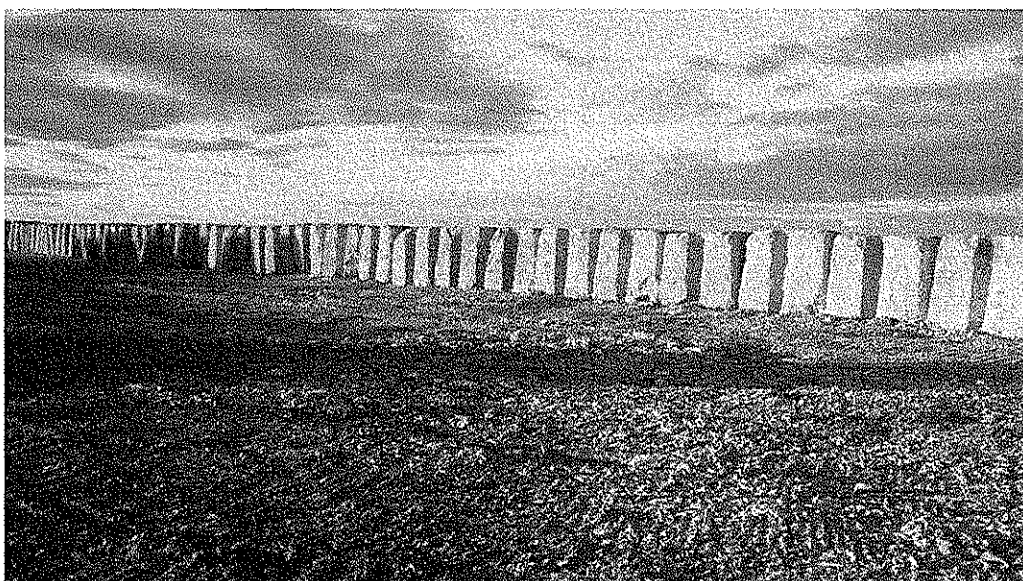
Foto 8 del 22.01.2014 – La protezione provvisoria in "antifer" del secondo braccio del molo di sopraflutto

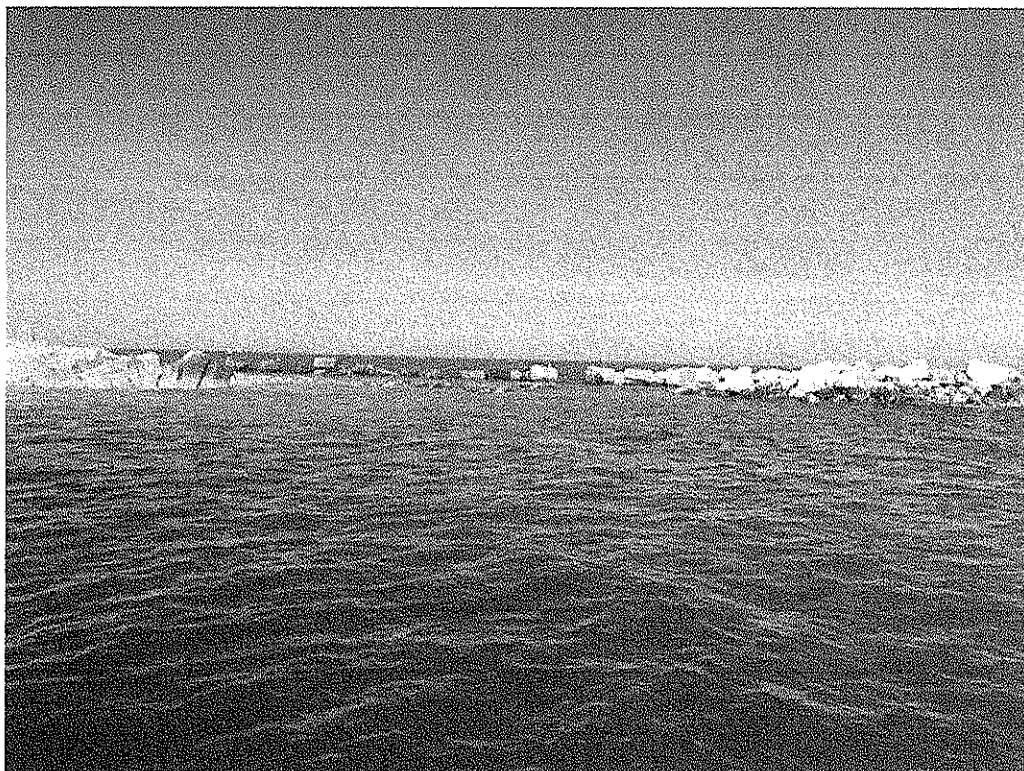
Foto 9 del 27.10.2017 – Il secondo braccio del molo di sopraflutto

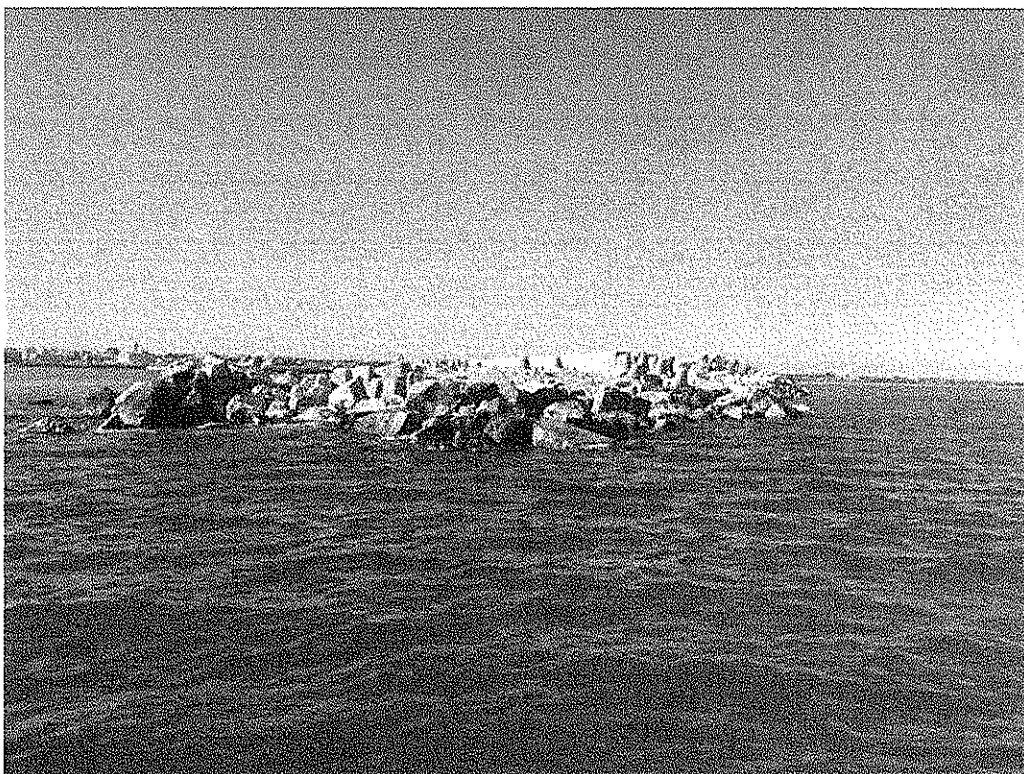
Foto 10 del 27.10.2017 – La testata provvisoria del secondo braccio del molo di sopraflutto

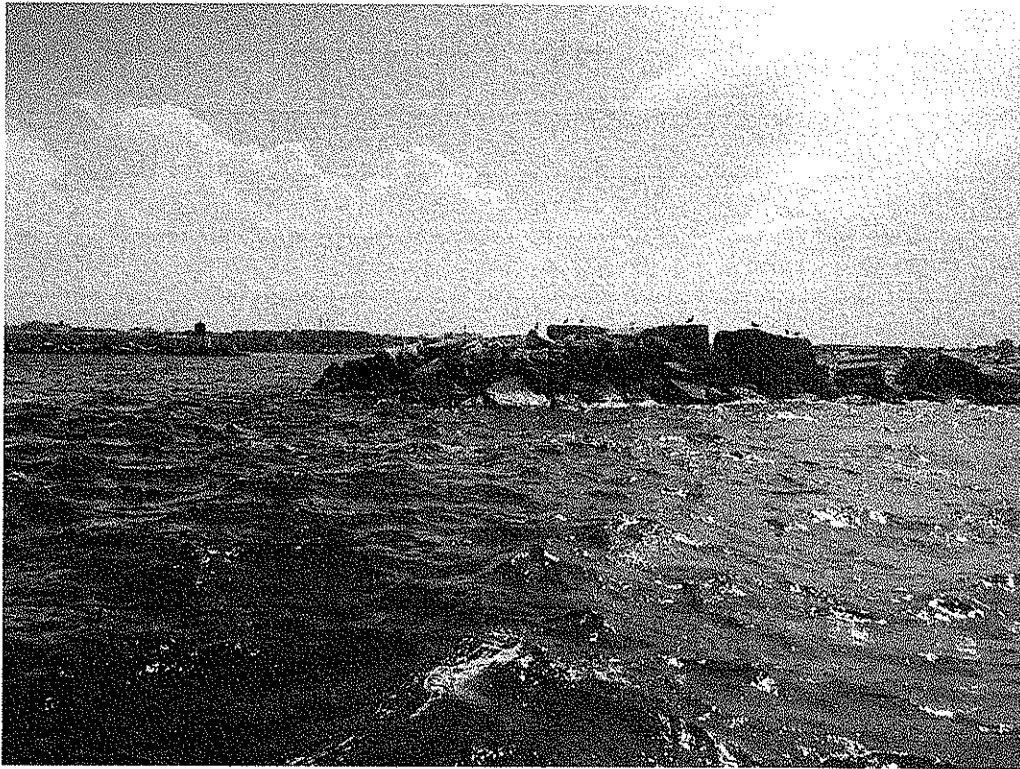
Foto 11 del 28.07.2016 – La testata provvisoria del secondo braccio del molo di sopraflutto

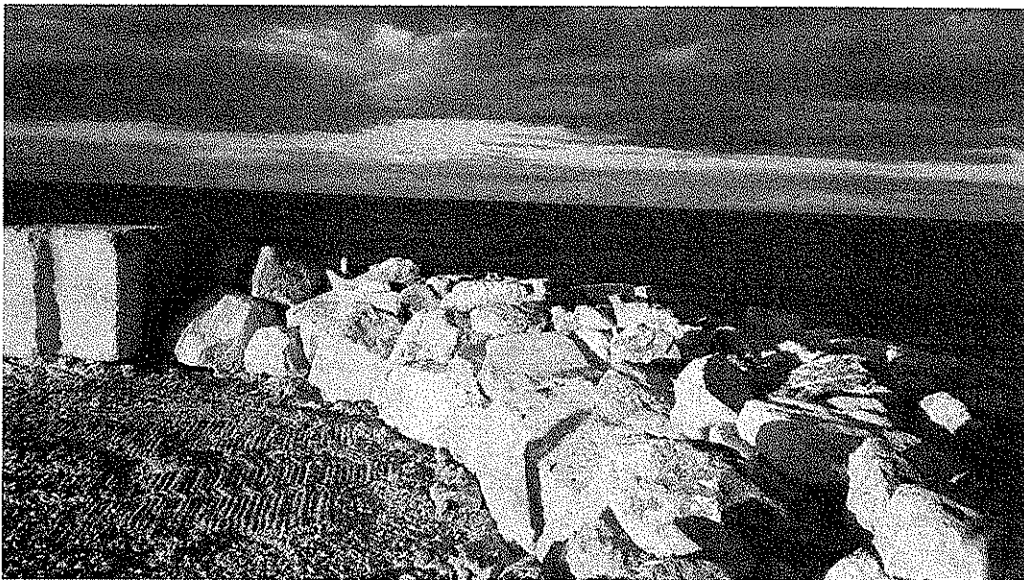
Foto 12 del 22.01.2014 – La testata provvisoria del secondo braccio del molo di sopraflutto

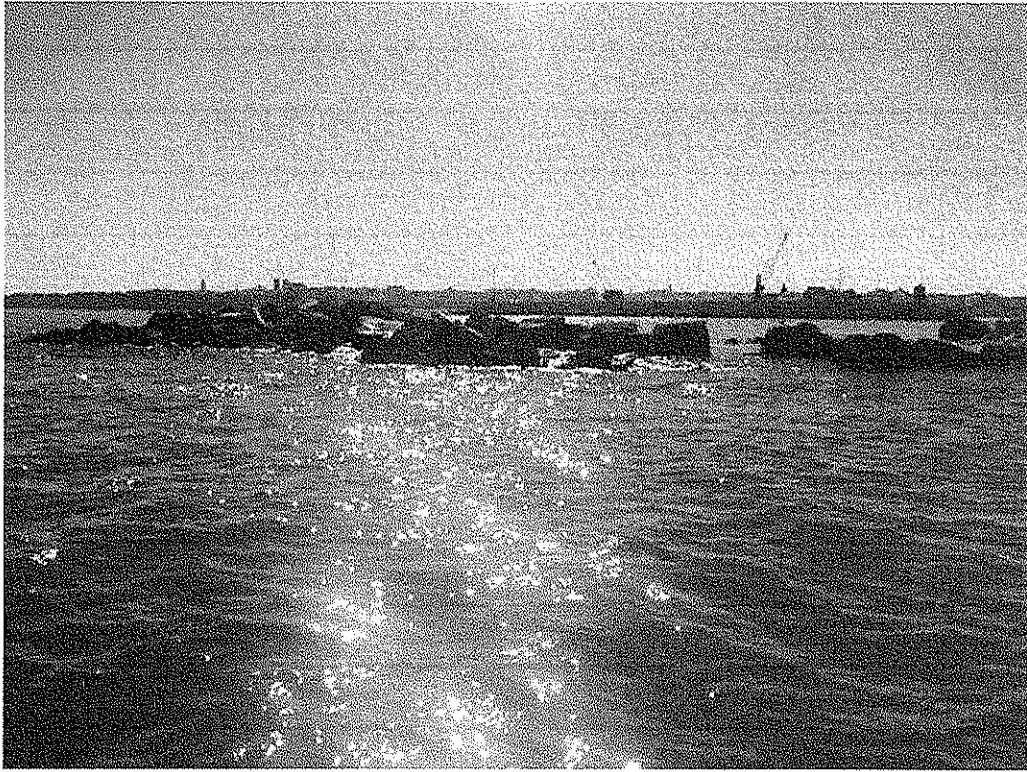
Foto 13 del 27.10.2017 – La testata provvisoria del secondo braccio del molo di sopraflutto

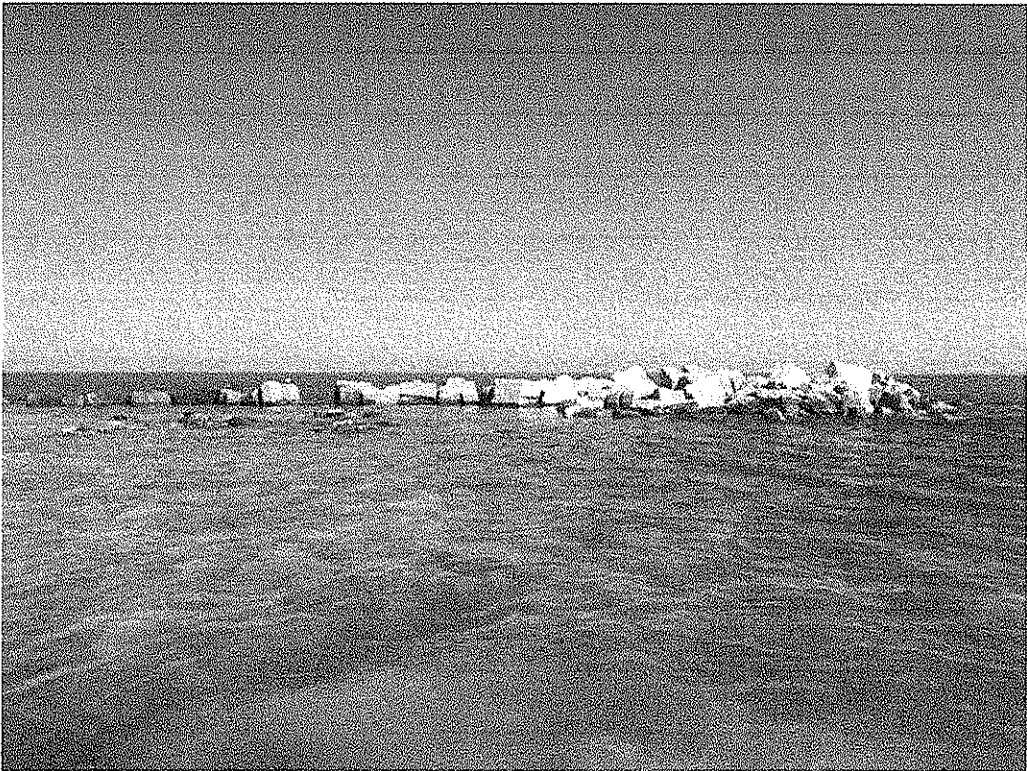
- Il tout venant della parte centrale e terminale del secondo braccio del molo di sopraflutto che è stato scalzato dalla mareggiate è scivolato lungo la scarpata lato terra dell'opera come si vede nelle foto 14 e 15. Questa circostanza potrebbe causare seri pericoli per la navigazione in quanto tale materiale sta progressivamente invadendo il canale di accesso al porto.

Foto 14 del 27.10.2017 – Lato terra e fondali del secondo braccio del molo di sopraflutto

Come più volte detto, risulta indispensabile intervenire sull'opera sia al fine di evitare ulteriori danni, sia per assicurare la sicurezza alla navigazione per le imbarcazioni in entrata e uscita dal porto.

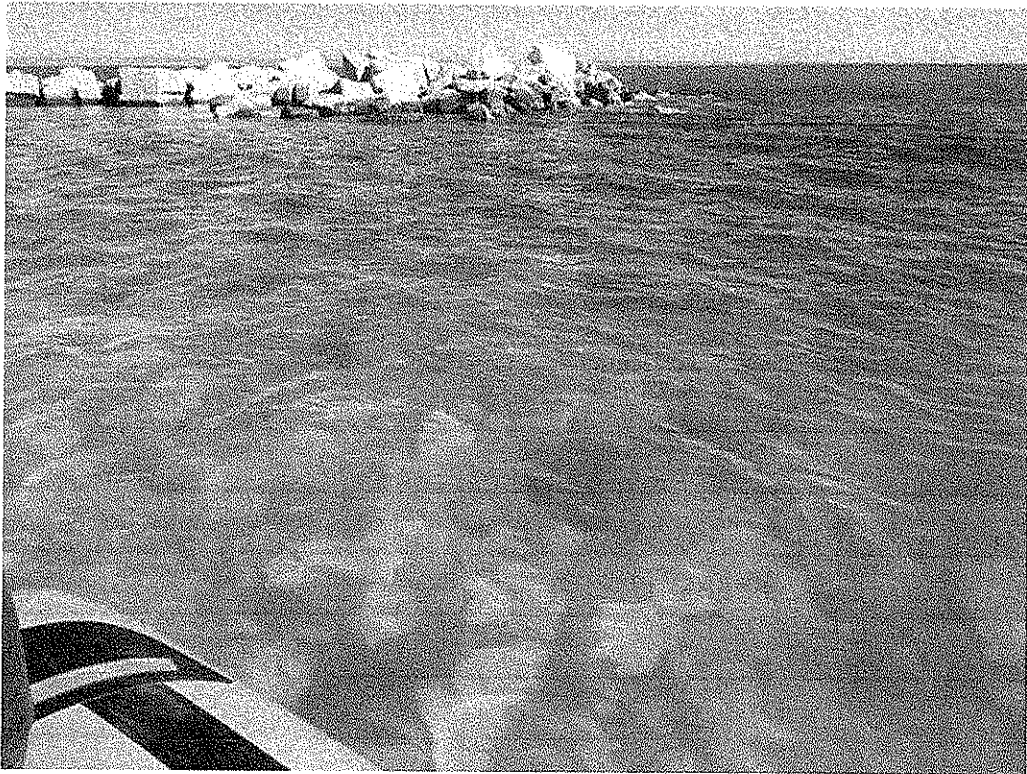
Foto 15 del 27.10.2017 – I fondali sul lato terra del secondo braccio del molo di sopraflutto
