*Ministero delle Infrastrutture e dei Trasporti*  
**CAPITANERIA DI PORTO  
MOLFETTA**  
Servizio Sicurezza della Navigazione e Portuale  
Sezione Tecnica  
E-mail: [cpmolfetta@mit.gov.it](mailto:cpmolfetta@mit.gov.it)  
Posta Certificata: [cp-molfetta@pec.mit.gov.it](mailto:cp-molfetta@pec.mit.gov.it)

**ARGOMENTO: Analisi dei rischi e lavori messa in sicurezza Porto di Molfetta. Convocazione tavolo tecnico.-**

**RICOGNIZIONE GENERALE SULLE PROBLEMATICHE PORTUALI ATTINENTI LA  
SICUREZZA DELLA NAVIGAZIONE**

# **RAPPORTO FOTOGRAFICO**

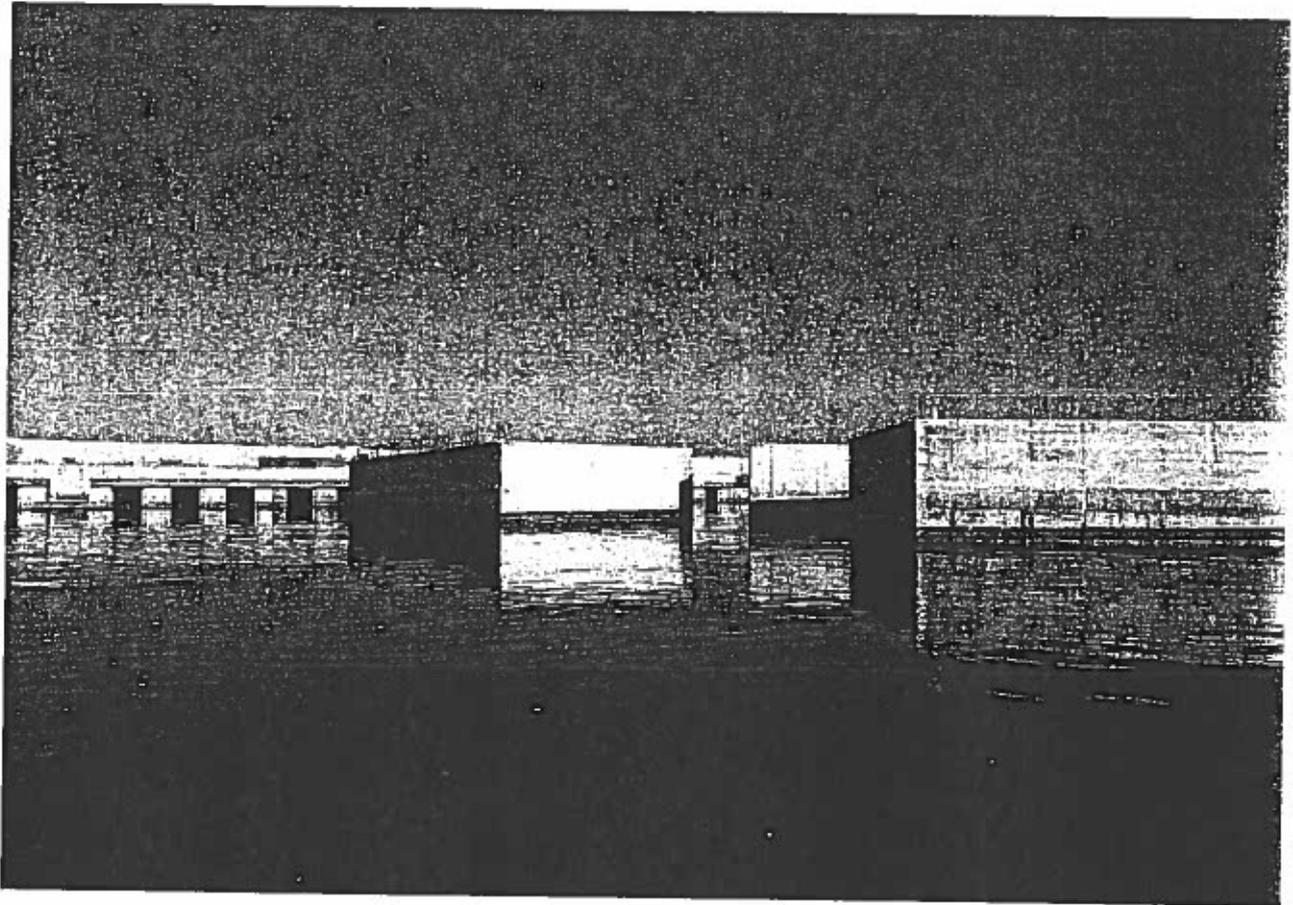
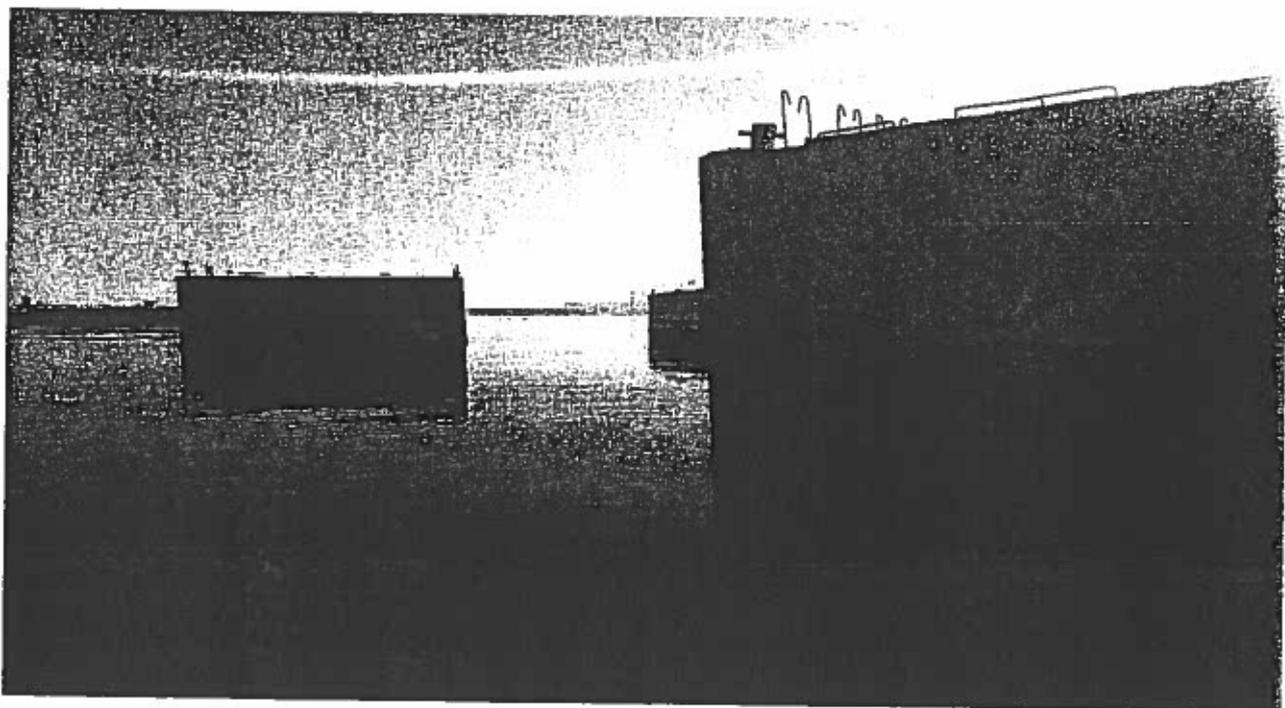
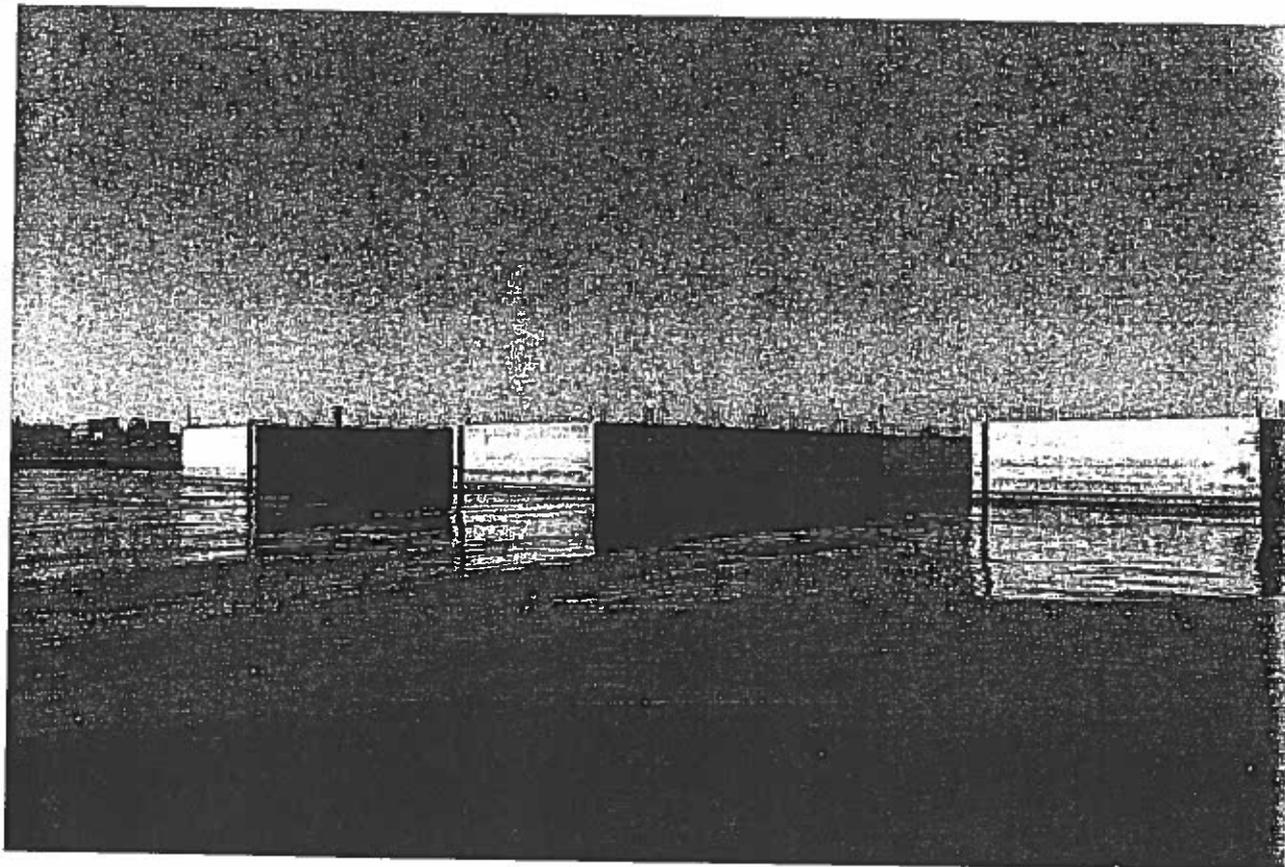
2) La seconda problematica concernente profili di sicurezza marittima, riguarda la presenza di 14 cassoni cellulari già prefabbricati, nell'area del nuovo porto commerciale. I cassoni sono attualmente staccati dai moli e posizionati provvisoriamente all'interno di uno specchio acqueo di cantiere del bacino portuale, interdetto alla navigazione con ordinanza n. 07/2014, e segnalato come pericolo sulla prevista documentazione nautica (per consultazione vedere allegati).

Stante la precarietà e provvisorietà del posizionamento di tali cassoni, si rileva la necessità di addivenire ad un'analisi dell'entità dei potenziali pericoli che debba chiarire se queste strutture siano destinate a rimanere nell'attuale posizione o se eventi meteo marini possano consentirne una flottazione. Come annotazione di servizio, si può solo constatare che, ad oggi, la presenza di tali cassoni non ha costituito pregiudizio per la manovrabilità delle navi in ingresso ed uscita dal porto.

**CASSONI CELLULARI PREFABBRICATI**

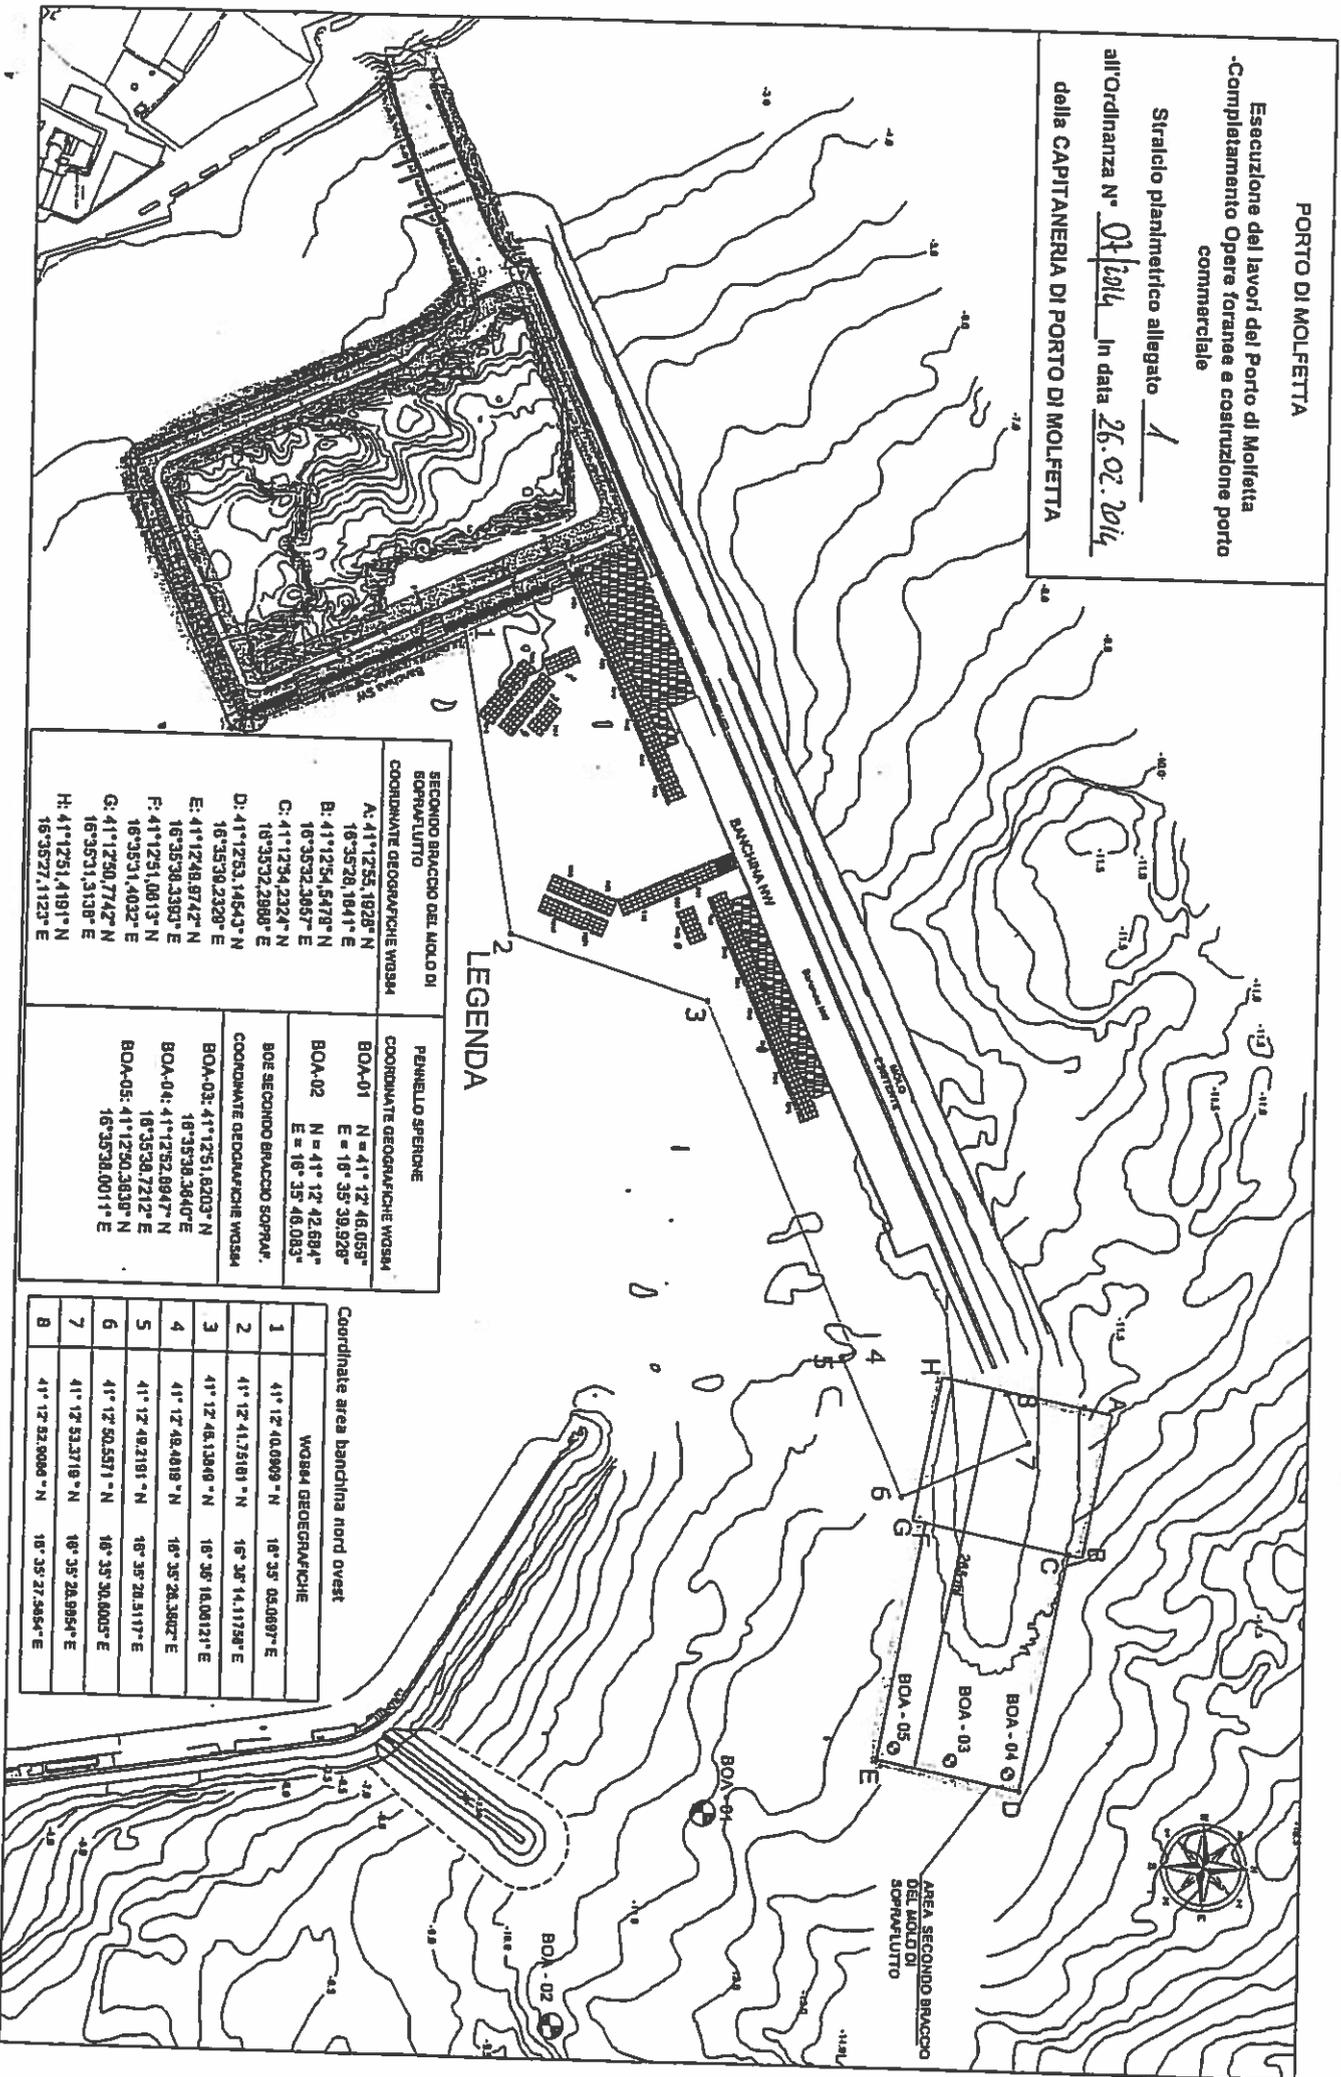
Stralcio planimetrico allegato 1

- che all'interno della area di cantiere del costruendo nuovo porto commerciale di Molfetta, nello specchio acqueo compreso tra la Diga Antemurale "A. Salvucci" e la spezzata congiungente i seguenti punti di coordinate geografiche WGS 84, sono presenti cassoni cellulari in cemento armato provvisoriamente posizionati, in attesa della successiva posa degli stessi lungo la costruenda banchina nord ovest. Tutto come meglio evidenziato nell'allegata planimetria (Allegato 1).

- che la zona di mare individuata dalle seguenti coordinate geografiche (WGS84), meglio individuata nell'allegato stralcio planimetrico (Allegato 1), è interessata dalla presenza di materiale di costruzione semi affiorante, in parte riversatosi in acqua a seguito delle mareggiate e di difficile visione da parte delle unità in transito:

- ART. 1** Negli specchi acquei indicati nel "rende noto", e meglio individuati nell'allegato stralcio planimetrico che costituisce parte integrante della presente ordinanza, sono vietati la navigazione, la sosta e l'ancoraggio di natanti di qualsiasi tipologia e specie, nonché ogni altra attività subacquea o di superficie connessa agli usi pubblici del mare. Il presente divieto non si applica al personale e ai mezzi appartenenti alla Guardia Costiera, al Nucleo SDAI della Marina Militare, alle forze di Polizia e alle ditte impegnate nell'esecuzione dei lavori appositamente autorizzate.
