**NUOVO PORTO COMMERCIALE DI MOLFETTA.**

**PROGETTO ESECUTIVO DI PRIMO STRALCIO FUNZIONALE  
RELATIVO AI LAVORI PER LA SALVAGUARDIA, LA SICUREZZA  
ALLA NAVIGAZIONE E ALL'ORMEGGIO DEL BACINO PORTUALE.**

**Rapporto di Audit  
n.4 del 18 e 23/5/2022**

n. elaborato: RAC022020

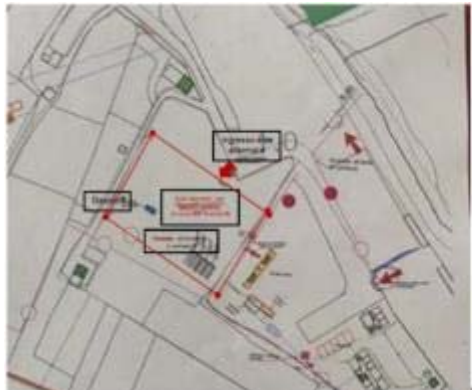
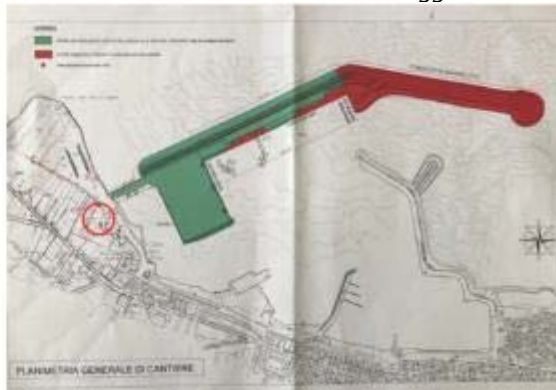
ID	Rif.PdC	Adempimento	Documento da esaminare/acquisire	Requisito soddisfatto o SI/NO/np	Evidenze oggettive/ Note/Azioni	Verifica (D/S)
		<ul style="list-style-type: none"> <li>Disarmante;</li> <li>Ossigeno e Acetilene;</li> <li>Malte premiscelate.</li> </ul>				
A.2.4.1	4.6.5.6	<b>Sostanze pericolose</b> All'interno del cantiere sarà predisposta un'area per lo stoccaggio delle sostanze pericolose, tale area sarà pavimentata e dotata di copertura per evitare l'esposizione diretta delle sostanze ai raggi solari e per evitare che la caduta di pioggia possa dilavare l'area o i contenitori portando con sé sostanze pericolose.	- Planimetria aree di stoccaggio sostanze pericolose	Si	<b>Audit 6/8/2020.</b> <i>All'interno del cantiere è presente una area recintata e allarmata con deposito gasolio e container per oli</i>	D/S
		<div>

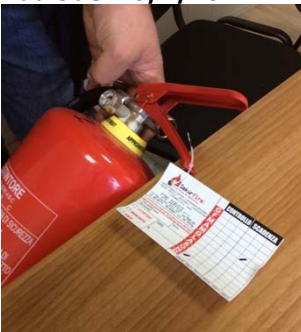
A.2.5.4		<p><b>Stoccaggio</b> Si individuano inoltre eventuali zone sicure di <b>deposito materiali con pericolo d'incendio</b> o esplosione, segnalando vie di fuga e collocando estintori per la gestione di possibili emergenze.</p>	<p>- Planimetria aree deposito materiali con pericolo di incendio - Manutenzione estintori</p>	Si	<p><b>Audit 6/8/2020.</b> In cantiere è stata realizzata una area recintata in cui sono ubicati container deposito dei materiali. Ogni container indica la tipologia del deposito. In ogni container sono presenti estintori controllati</p>	D-S
