Oggetto: analisi dei rischi e lavori di messa in sicurezza Porto di Molfetta - tavolo tecnico -

**RICOGNIZIONE GENERALE SULLE PROBLEMATICHE PORTUALI ATTINENTI LA
SICUREZZA DELLA NAVIGAZIONE**

RAPPORTO FOTOGRAFICO

ALLEGATO ALLA RICOGNIZIONE SULLE
PROBLEMATICHE PORTUALI ATTINENTI LA
SICUREZZA DELLA NAVIGAZIONE

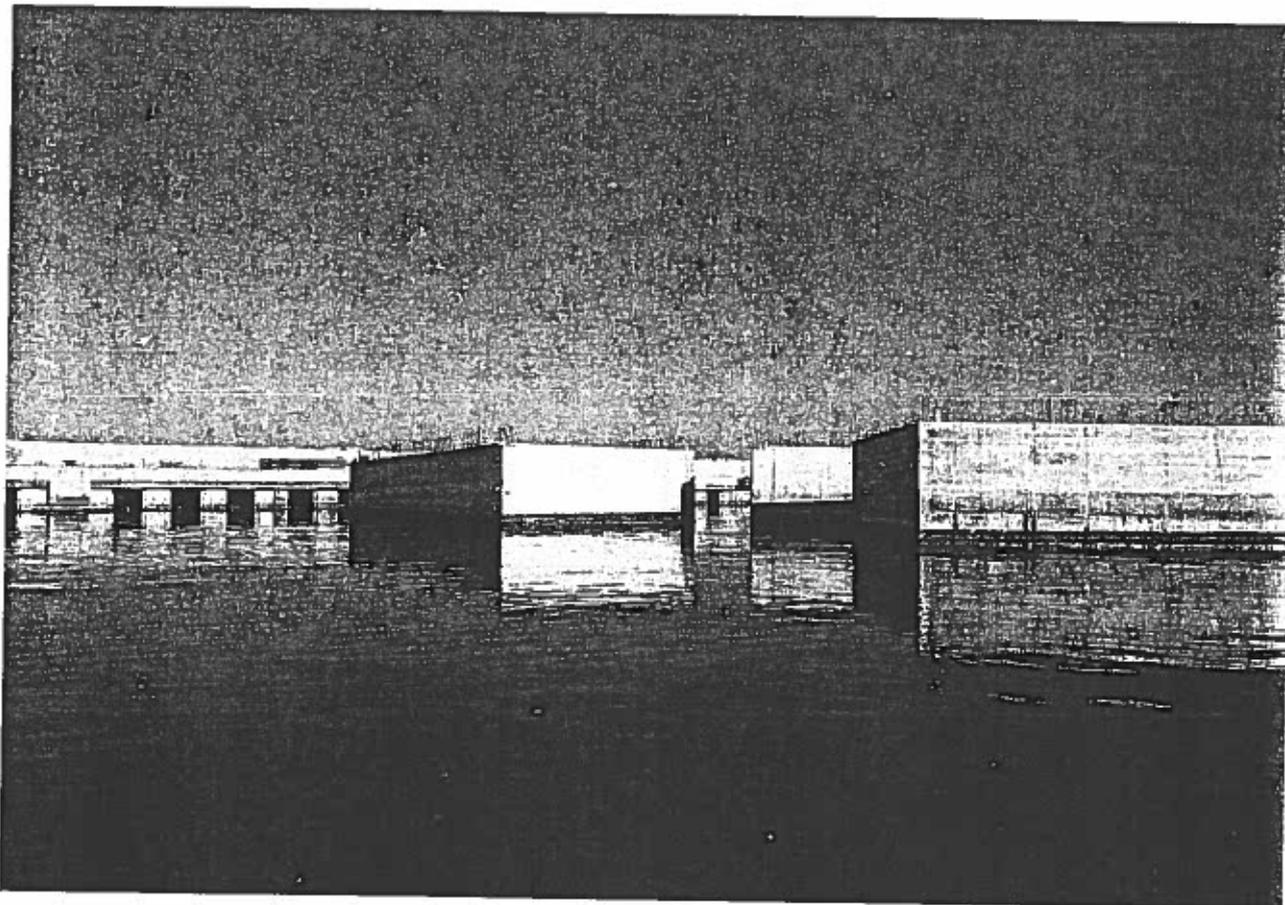
Foto n. 1

2) La seconda problematica concernente profili di sicurezza marittima, riguarda la presenza di 14 cassoni cellulari già prefabbricati, nell'area del nuovo porto commerciale. I cassoni sono attualmente staccati dai moli e posizionati provvisoriamente all'interno di uno specchio acqueo di cantiere del bacino portuale, interdetto alla navigazione con ordinanza n. 07/2014, e segnalato come pericolo sulla prevista documentazione nautica (per consultazione vedere allegati).

Stante la precarietà e provvisorietà del posizionamento di tali cassoni, si rileva la necessità di addivenire ad un'analisi dell'entità dei potenziali pericoli che debba chiarire se queste strutture siano destinate a rimanere nell'attuale posizione o se eventi meteo marini possano consentirne una flottazione. Come annotazione di servizio, si può solo constatare che, ad oggi, la presenza di tali cassoni non ha costituito pregiudizio per la manovrabilità delle navi in ingresso ed uscita dal porto.

CASSONI CELLULARI PREFABBRICATI

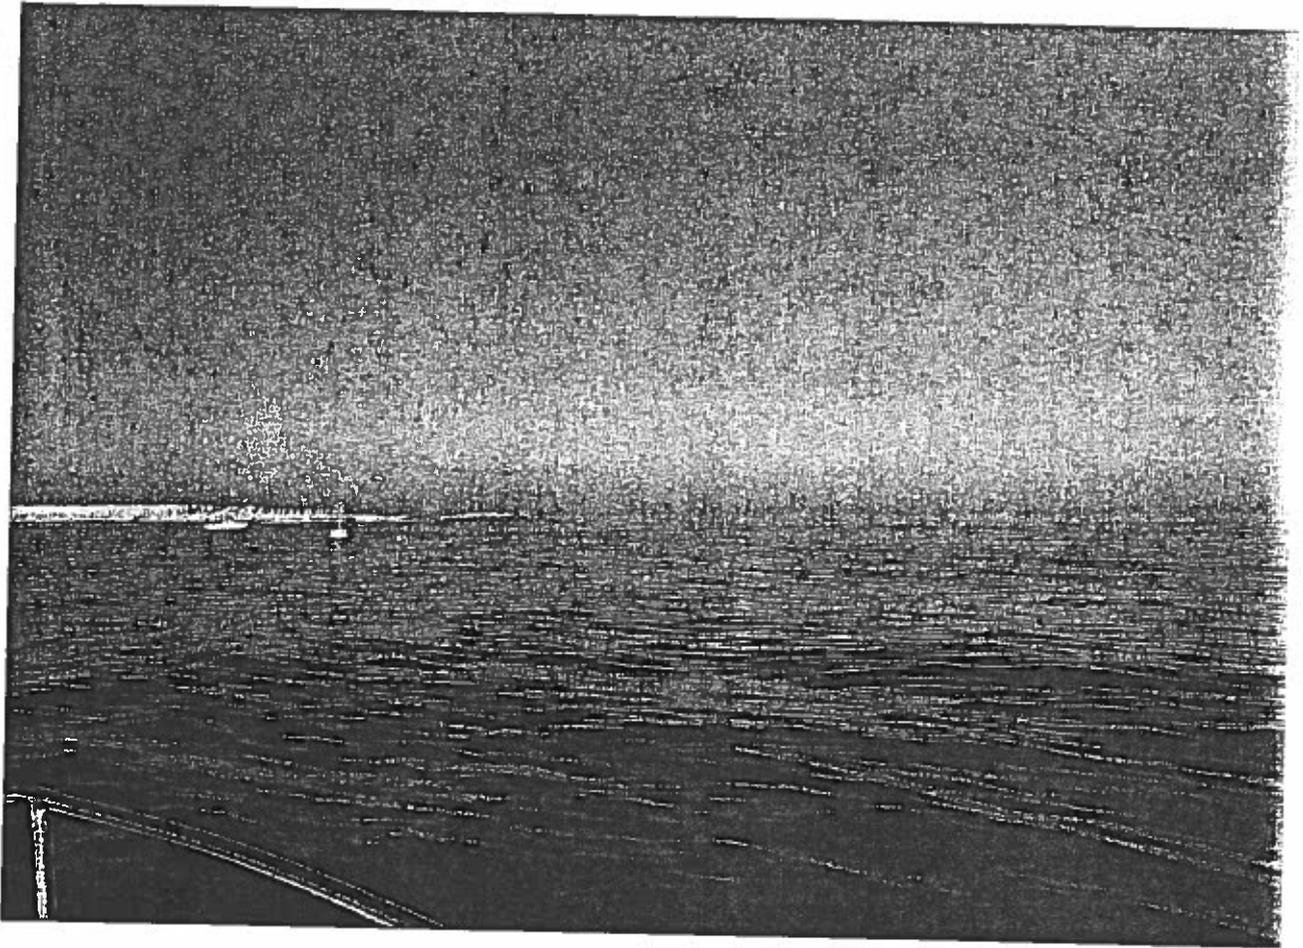
Foto n. 4

3) Altra problematica riguarda il materiale di costruzione semi affiorante destinato alla realizzazione della nuova diga, che subisce l'effetto della corrente e delle mareggiate e che non consente l'installazione di conformi fanali portuali di ingresso.

INGRESSO PORTUALE - MOLO SOPRAFLUTTO

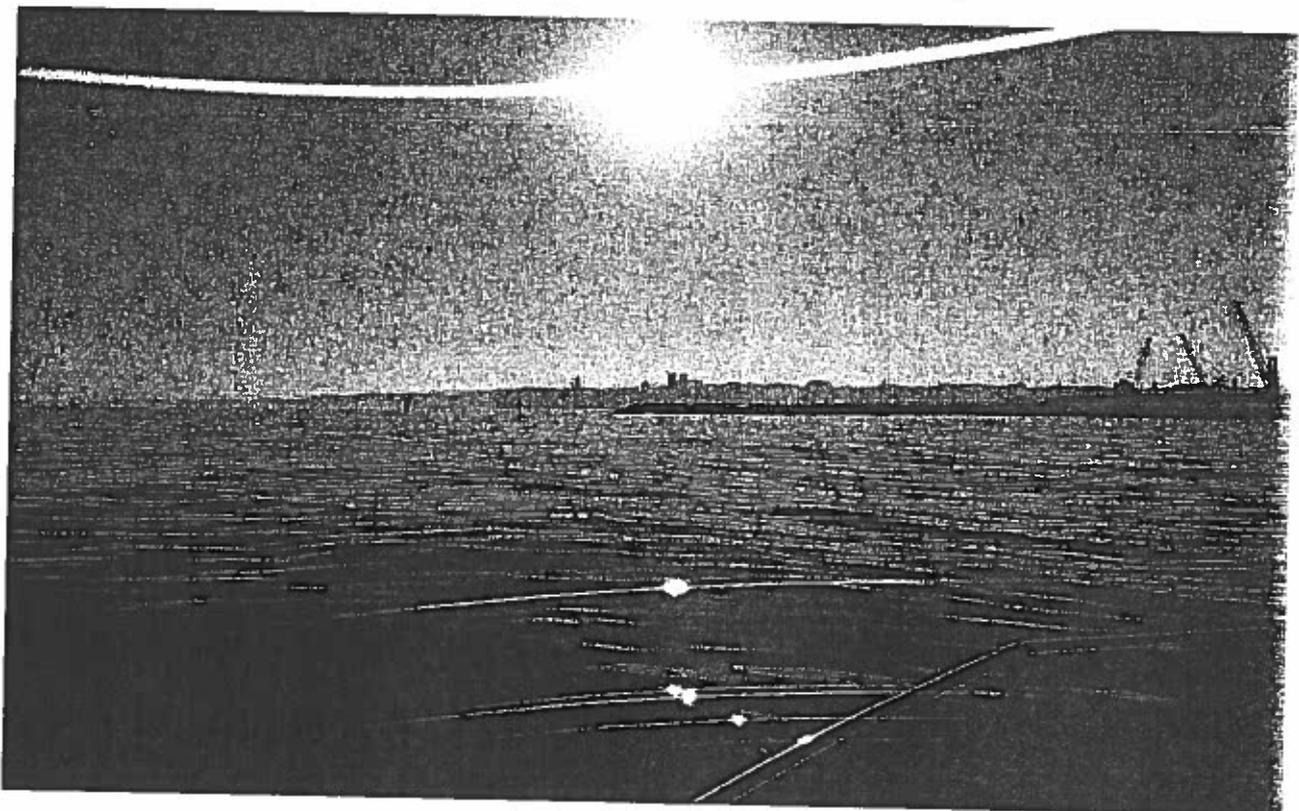
Foto n. 5

INGRESSO PORTUALE - MOLO SPERONE

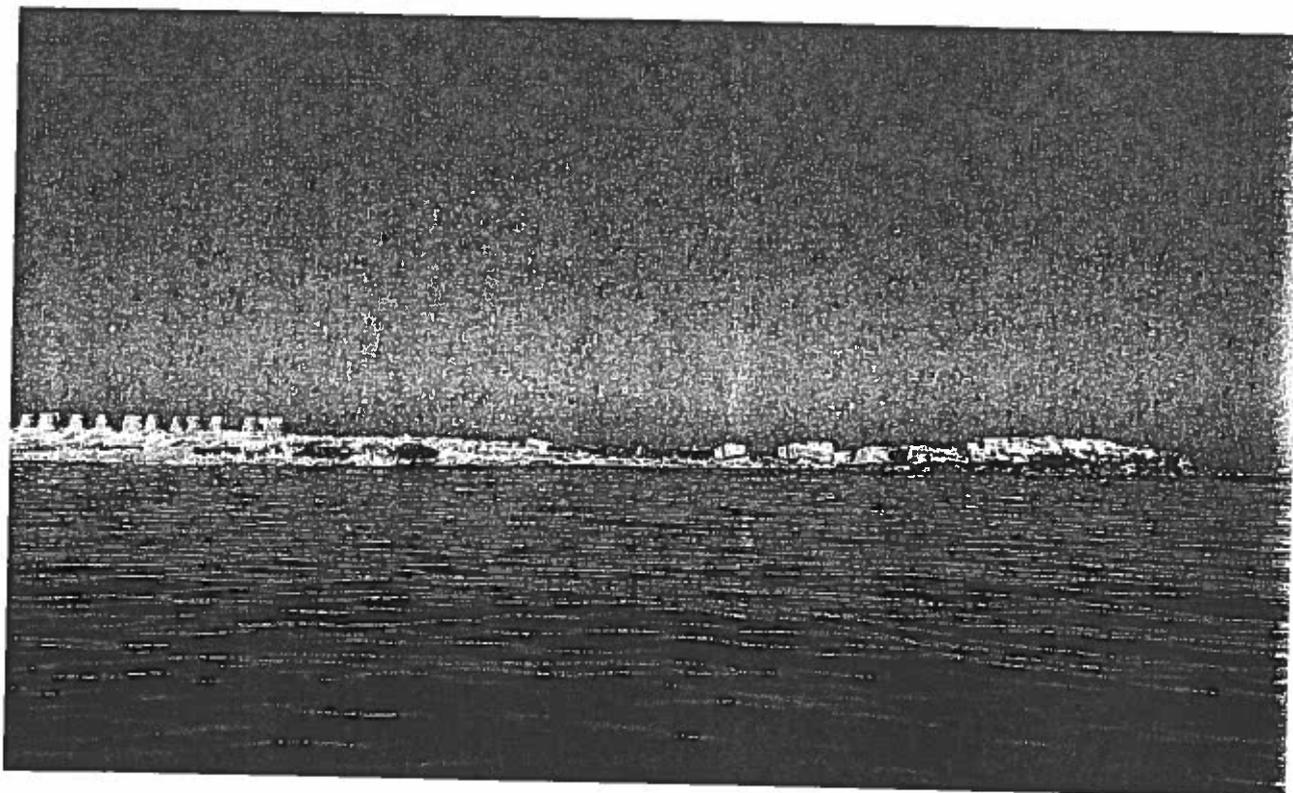
Foto n. 6

TESTATA MOLO SOPRAFLUTTO

Così come per le precedenti problematiche evidenziate, anche per il punto in esame, si rileva la necessità di valutazioni di carattere tecnico, con riferimento soprattutto allo studio del movimento del materiale eroso proveniente dal molo di sopraflutto, ad oggi fonte di dubbio sull'eventuale incidenza rispetto alle batimetrie in zona.

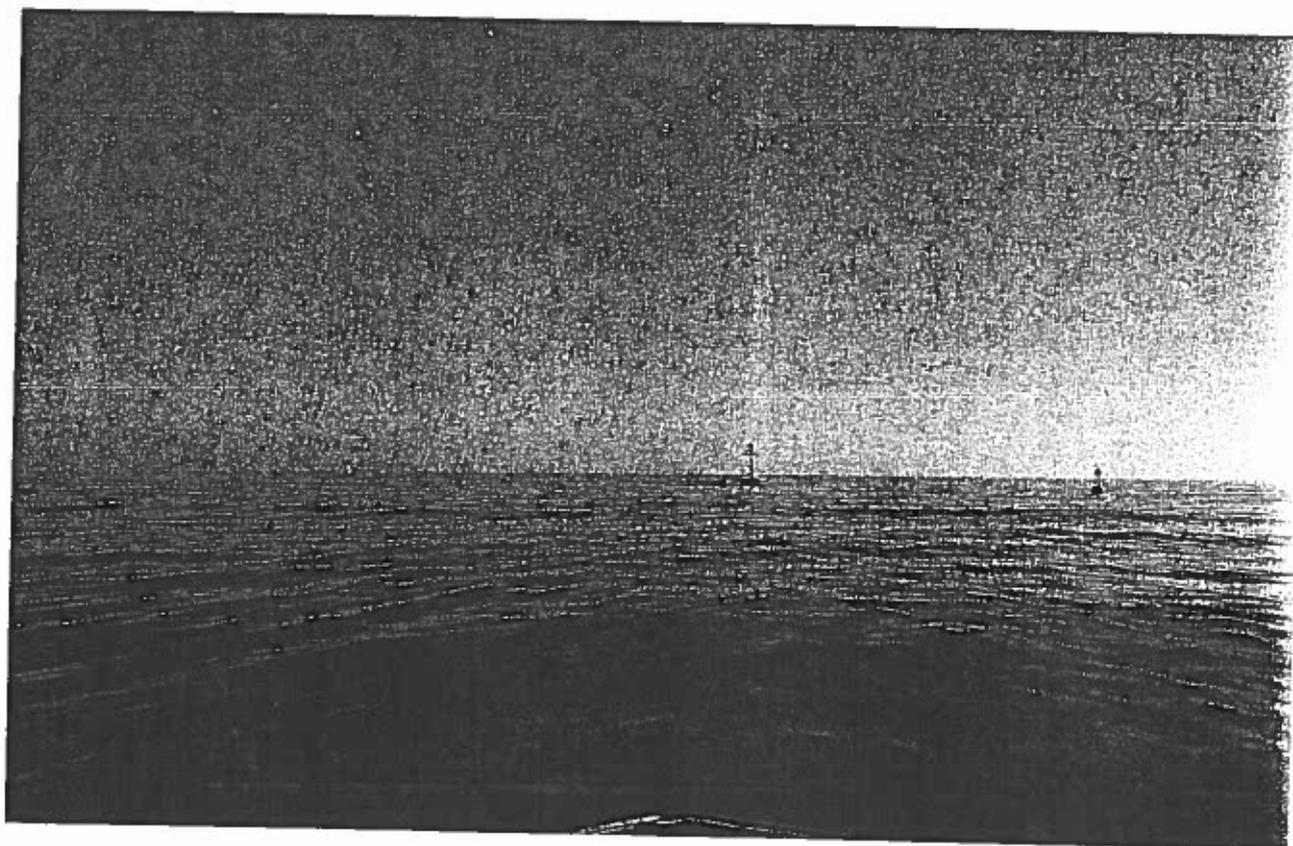
Foto n. 7

La definitiva sistemazione dei fanali di ingresso portuale, come da progetto, prevede il posizionamento del fanale rosso, sito attualmente in testata del molo foraneo, sul molo Sperone, e il fanale verde, ad oggi mancante, in testata del nuovo molo di sopraflutto. Ad oggi, il fanale verde è sostituito da un segnalamento provvisorio galleggiante che abbisogna di continui interventi manutentivi e può incidere negativamente nonostante il riporto su carte nautiche e Ordinanze, soprattutto con condizioni meteo-marine avverse, sulla navigabilità in sicurezza delle unità in ingresso e uscita dal porto, così come già riscontrato a seguito del sinistro avvenuto in data 12.09.2014 all'unità da pesca denominata "ANTONELLA" (1 BL 462), che si è incagliata sui frangiflutti della testata del molo di sopraflutto.

FANALI INGRESSO PORTUALE
