COMUNE DI MOLFETTALavori di completamento delle opere foranee  
e costruzione del porto commerciale

VERBALE DI RIUNIONE

**RICOGNIZIONE GENERALE SULLE PROBLEMATICHE PORTUALI ATTINENTI LA  
 SICUREZZA DELLA NAVIGAZIONE**

# **RAPPORTO FOTOGRAFICO**

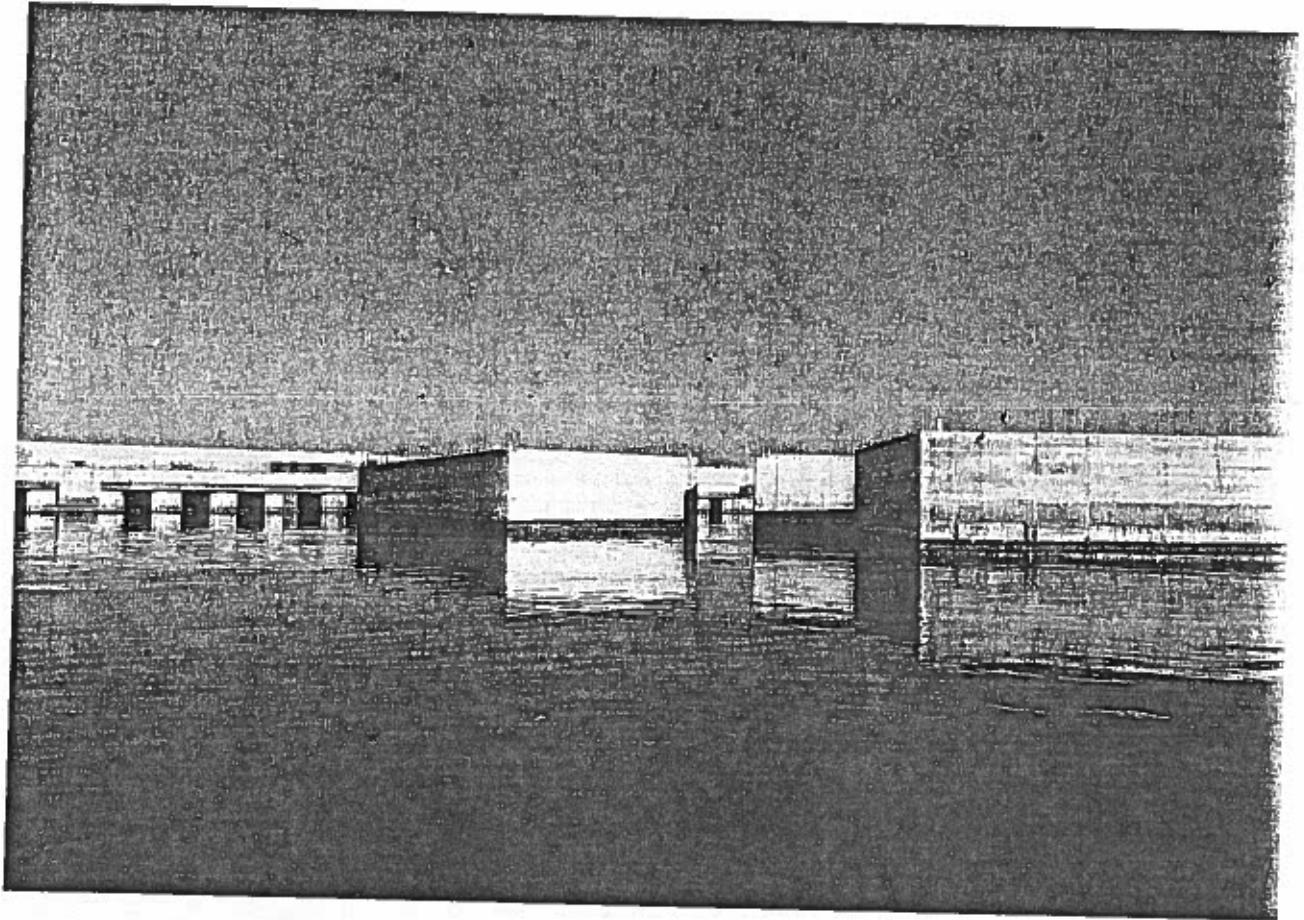
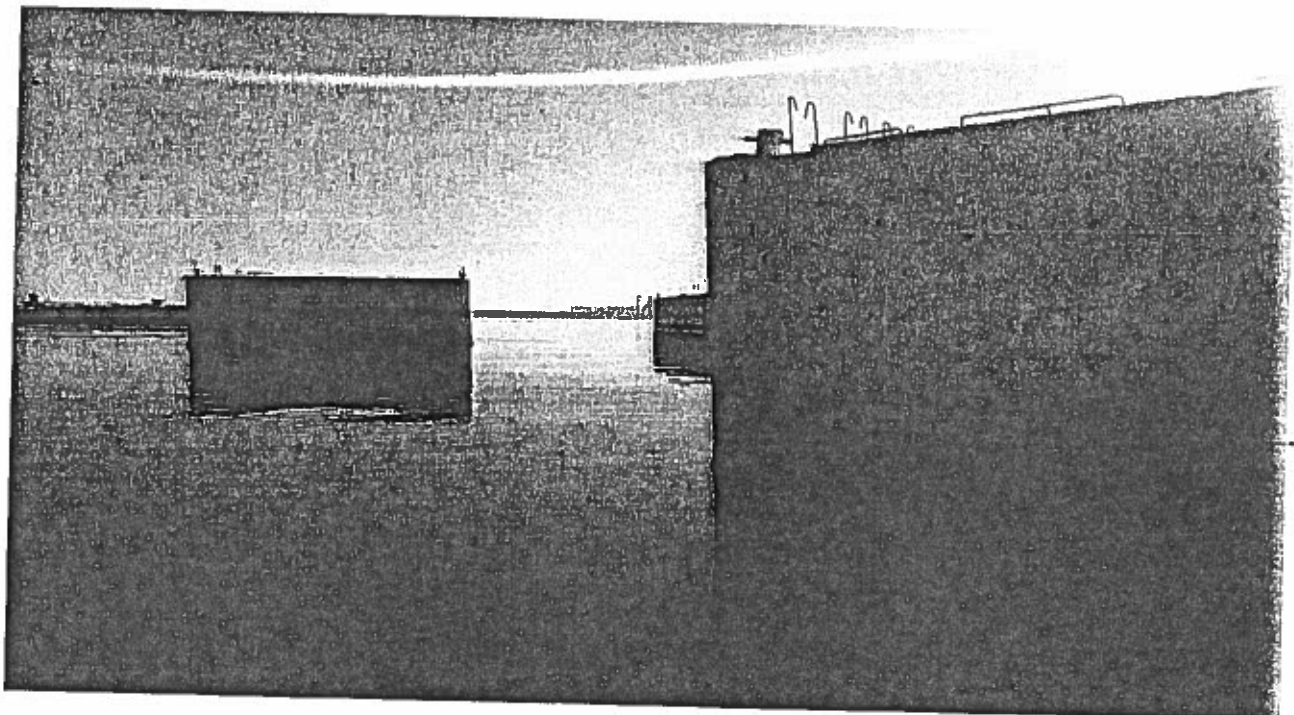
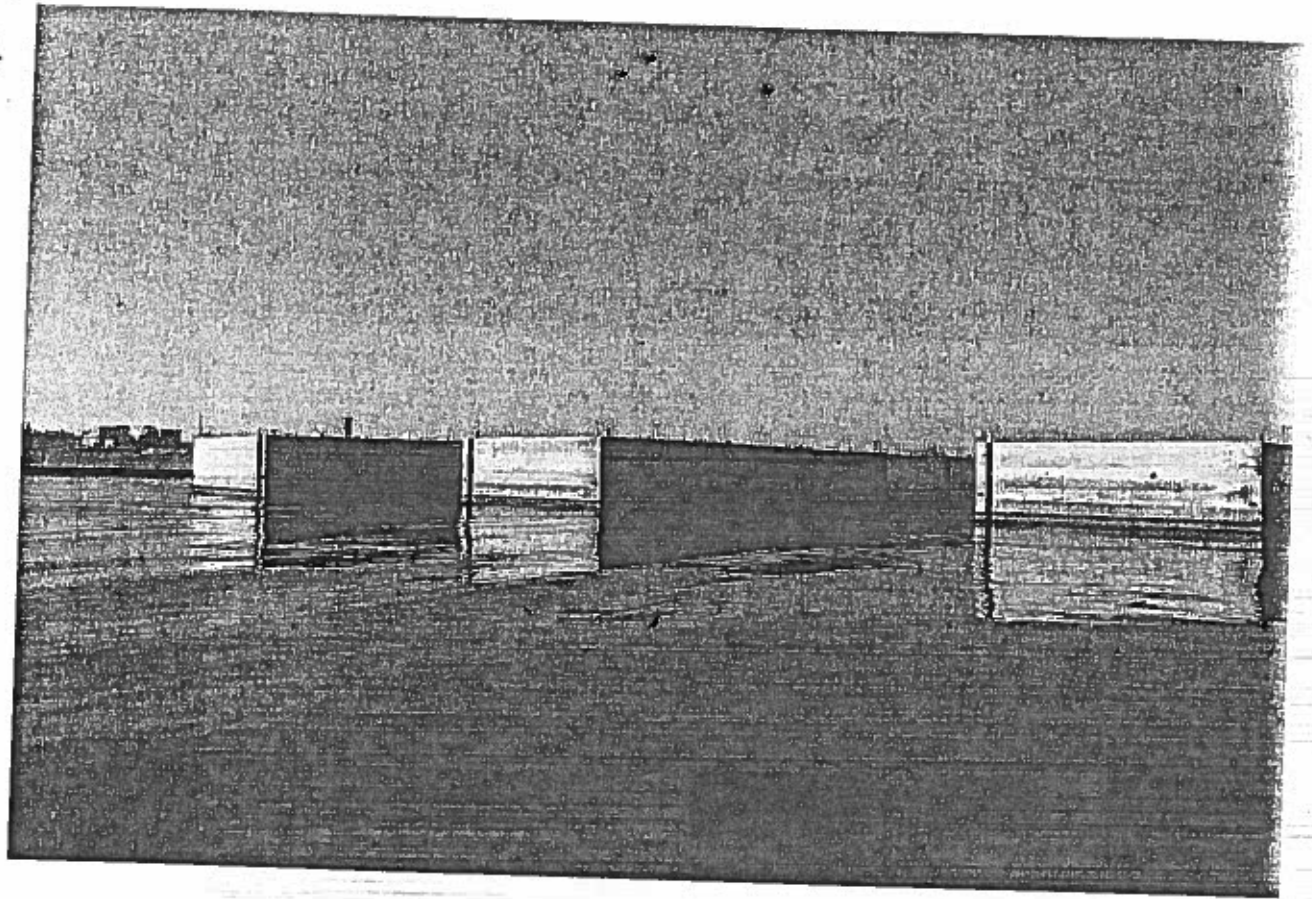
CASSONI CELLULARI PREFABBRICATI

2) La seconda problematica concernente profili di sicurezza marittima, riguarda la presenza di 14 cassoni cellulari già prefabbricati, nell'area del nuovo porto commerciale. I cassoni sono attualmente staccati dai moli e posizionati provvisoriamente all'interno di uno specchio acqueo di cantiere del bacino portuale, interdetto alla navigazione con ordinanza n. 07/2014, e segnalato come pericolo sulla prevista documentazione nautica (per consultazione vedere allegati).

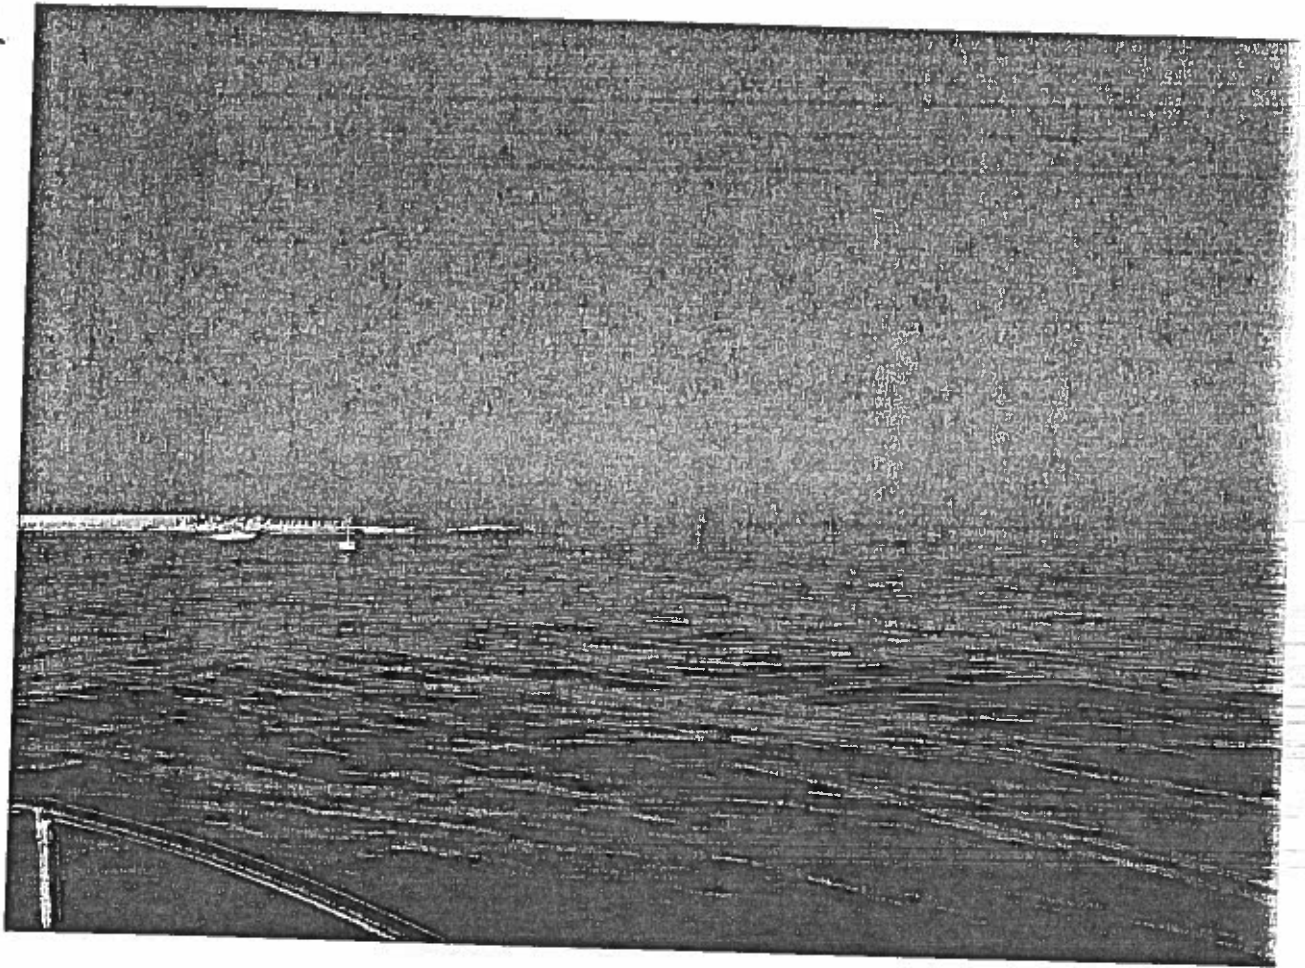
Foto n. 4

INGRESSO PORTUALE - MOLO SOPRAFLUTTO

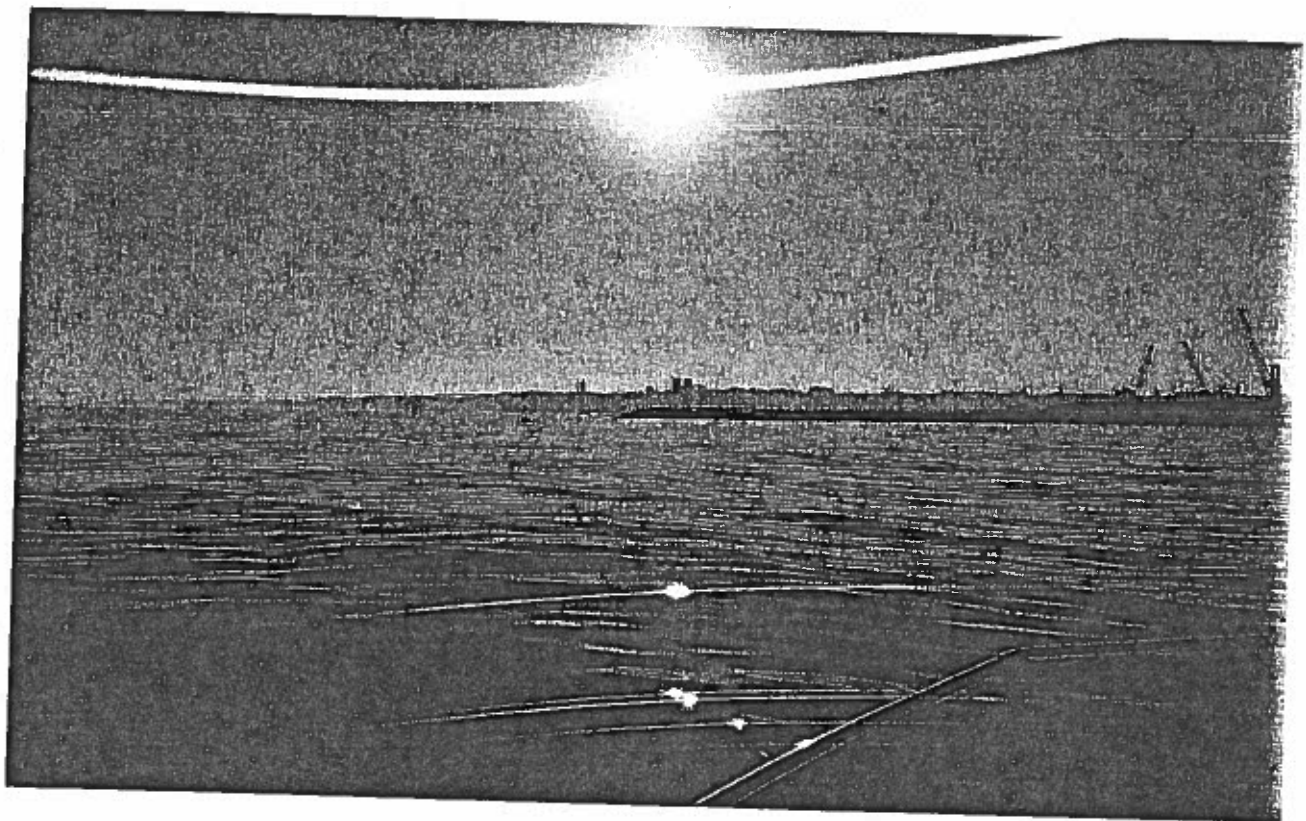
Foto n. 5

INGRESSO PORTUALE - MOLO SPERONE

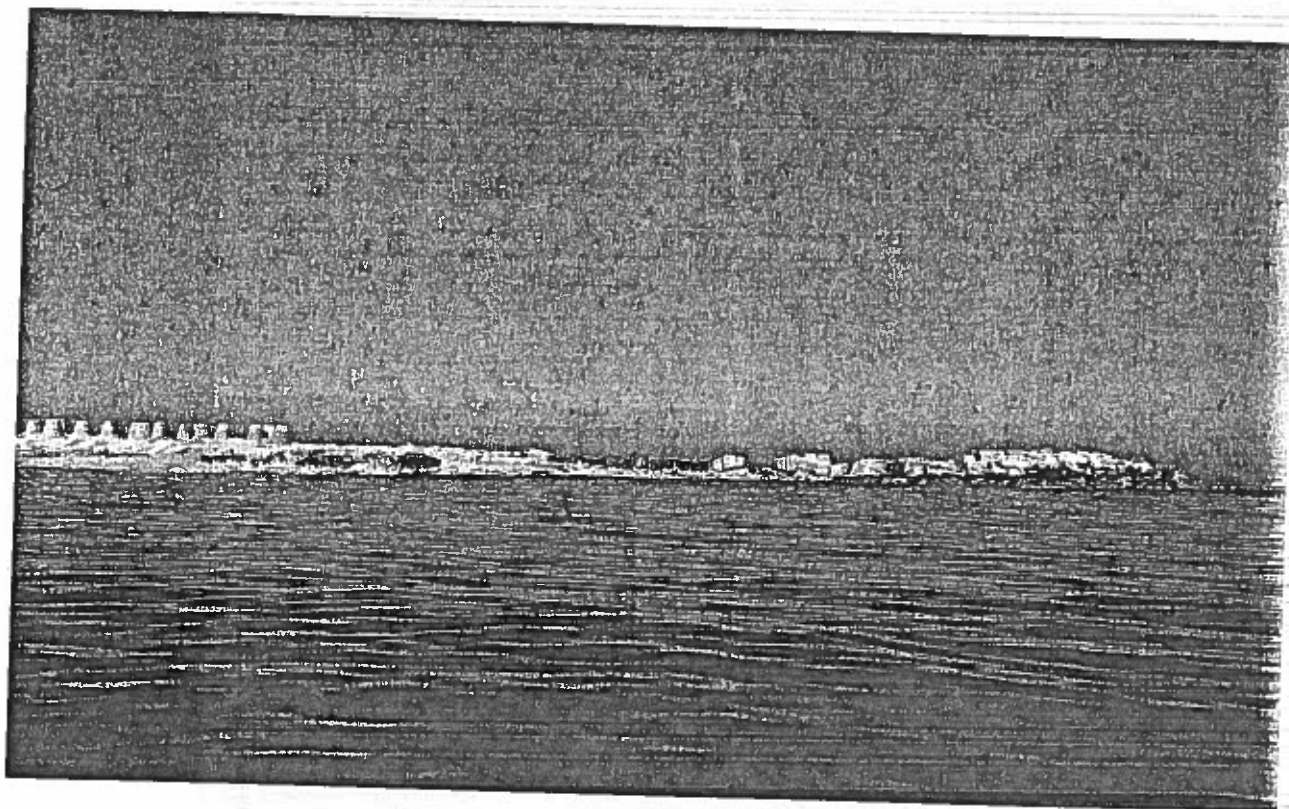
Foto n. 6

TESTATA MOLO SOPRAFLUTTO

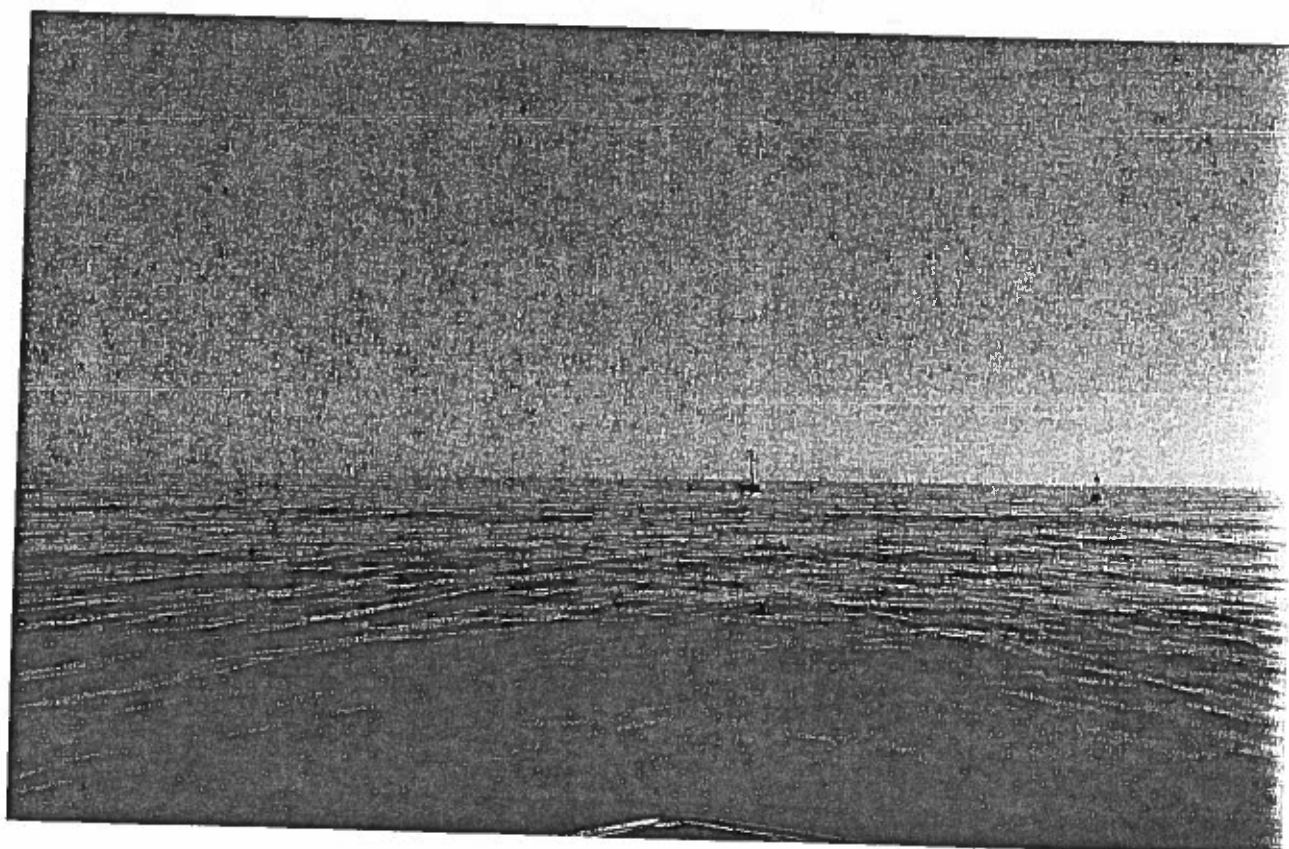
Foto n. 7

FANALI INGRESSO PORTUALE
