kepos studio associato agroforestale
Bernardoni e De Filippis
Via Roma, 17 - 70020 Bitritto (BA)
Tel 080637440
cell. 3290558754 - 3206009404
e-mail: abernardoni.kepos@gmail.com

Oggetto: PROGETTO ESECUTIVO PINQUA PROGRAMMA INNOVATIVO NAZIONALE PER LA QUALITA' DELL'ABITARE. LAVORI DIRIQUALIFICAZIONE URBANA RELATIVA VIA DON MINZONI, LOTTO N.2 A MOLFETTA. Perizia stato alberature

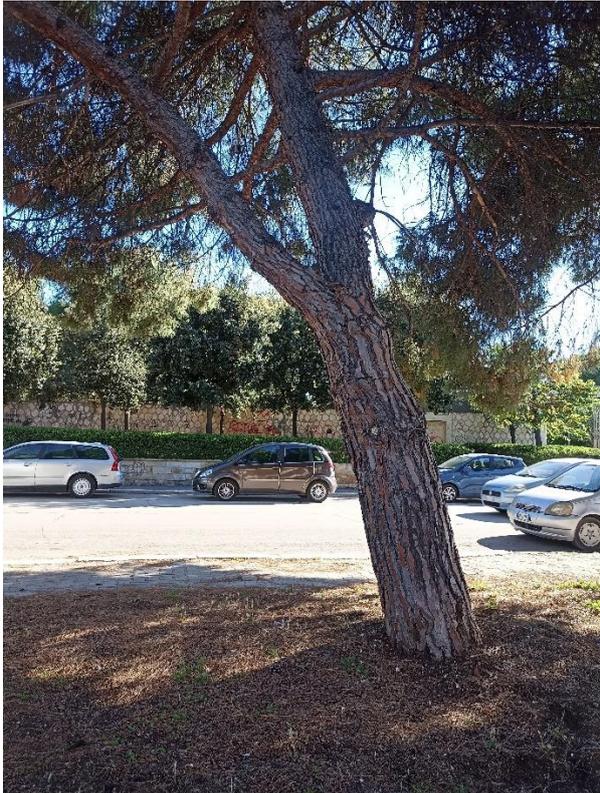
La classe C assegnata ad alcuni alberi dipende o dalla loro inclinazione (figura 1) o dalla presenza di parti di chioma sbilanciate che vanno adeguatamente contenute (figura 2).

Figura 1 – albero con leggera inclinazione

Va comunque rilevato che tutti gli alberi necessitano di potature di rimonda del secco, oltre a potature di contenimento e formazione in vari casi.

Oltre alle necessarie potature che dovrebbero essere eseguite da ditta specializzata seguita da un tecnico arboricoltore di comprovata esperienza, le modalità di intervento ottimali che si consiglia di applicare per assecondare la crescita e la fisiologia degli alberi di via Don Minzoni sono:

- ulteriore allargamento delle aiuole verdi, se possibile, in cui sono localizzati gli alberi (es. albero n. 1);
- adozione di misure per evitare il dissesto del manto asfaltico delle strade adiacenti;
- arieggiatura del terreno mediante arieggiatore meccanico pneumatico con contemporanea distribuzione di soluzioni a sali rigenerativi e integratori naturali a livello radicale;
- la realizzazione di pavimentazione permeabile in terra stabilizzata da realizzarsi ad una adeguata distanza dell'albero;
- evitare scavi di profondità superiore al manto stradale in prossimità delle piante, comunque con una distanza minima consentita della luce netta di qualsiasi scavo, dal filo tronco, non inferiore a m 3 (tre).

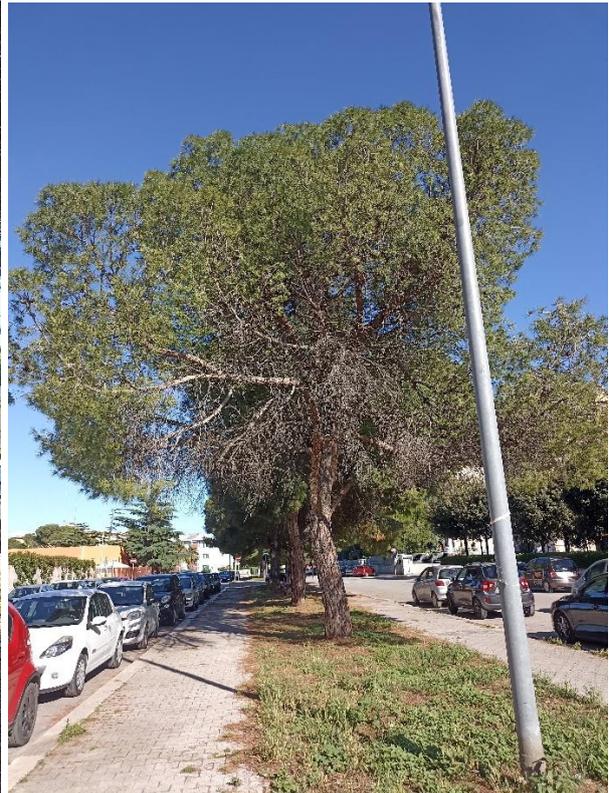
Figura 2 – esempio di chioma sbilanciata

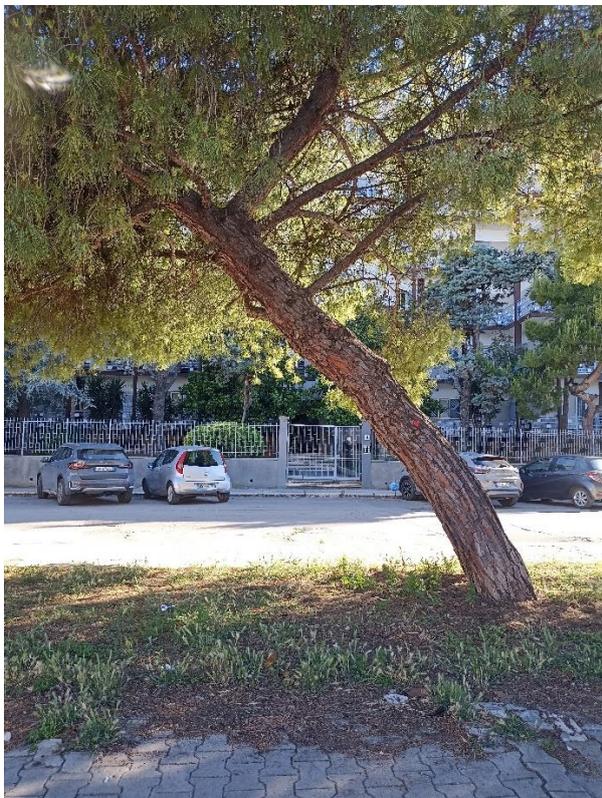
Dall'analisi effettuata, nessun albero presenta caratteristiche tali da risultare pericoloso ed essere inserito nella classe di propensione al cedimento D, nel qual caso necessiterebbe l'abbattimento. Solo un albero (n. 16) è stato inserito in classe C/D, essendo particolarmente inclinato (figura 3) e sbilanciato e di cui si ritiene se ne possa prevedere il recupero con adeguate potature di contenimento per poterlo inserire in classe C. L'albero n. 11 (figura 4) è stato inserito in classe C oltre che per l'inclinazione, ma soprattutto per la vicinanza di un palo di illuminazione pubblica, che ne pregiudica l'accrescimento.

Figura 3 – albero n. 16

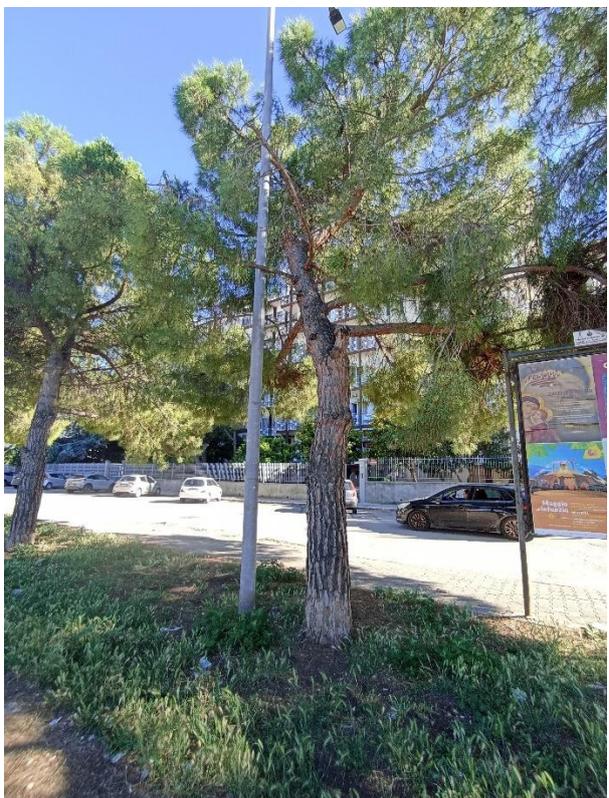
Figura 4 – albero n. 11
