**NUOVO PORTO COMMERCIALE DI MOLFETTA.**

**PROGETTO ESECUTIVO DI PRIMO STRALCIO FUNZIONALE  
RELATIVO AI LAVORI PER LA SALVAGUARDIA, LA SICUREZZA  
ALLA NAVIGAZIONE E ALL'ORMEGGIO DEL BACINO PORTUALE.**

**Rapporto di Audit  
n.4 del 18 e 23/5/2022**

n. elaborato: RAC022020

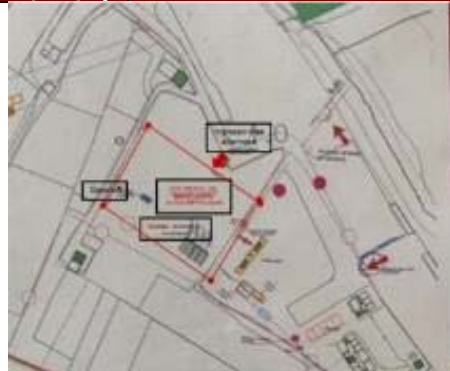
A.2.4.4		<b>Sostanze pericolose</b> Tutte le sostanze pericolose saranno etichettate ed accompagnate dalle schede di sicurezza del produttore.	- Schede di sicurezza sostanze pericolose	Si	<b>Audit 6/8/2020.</b>

<b>Audit del 20/1/2021</b> <i>Le schede di sicurezza dei prodotti pericolosi sono disponibili nell'area di cantiere predisposta per il deposito delle sostanze pericolose.</i>	D-S

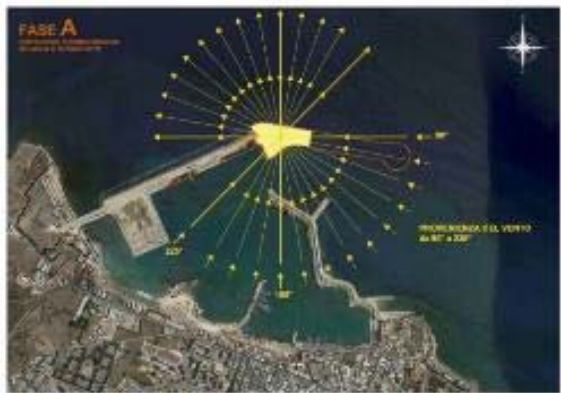
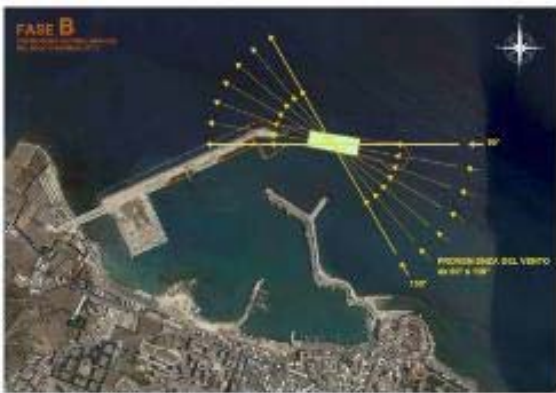
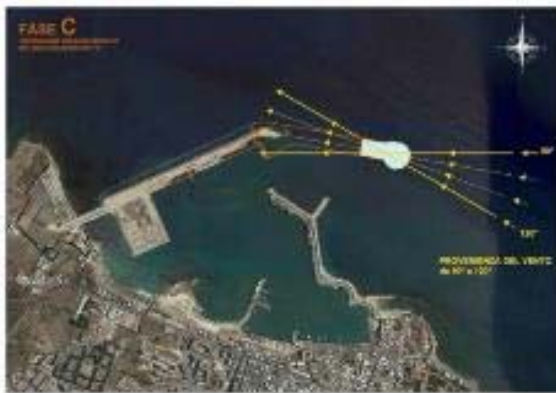
<p>Per ognuna di queste fasi è stato individuato un diverso range di provenienza del vento che favorisce il trasporto solido verso il Posidonieto. In particolare, come si vede nelle planimetrie, il range di provenienza del vento che favorisce il trasporto solido verso il Posidonieto è compreso nella Fase A tra 90° e 225°, nella Fase B tra 90° e 150° e nella Fase C tra 90° e 120°.</p> <p>Pertanto, in funzione dell'avanzamento dell'opera (fase A, B, C), qualora il range di provenienza del vento sia quello suindicato, <b>sarà interrotta la posa in mare di tout venant quando il valore limite della scala Beaufort sarà maggiore o uguale a 6.</b></p>				
	4.6.5

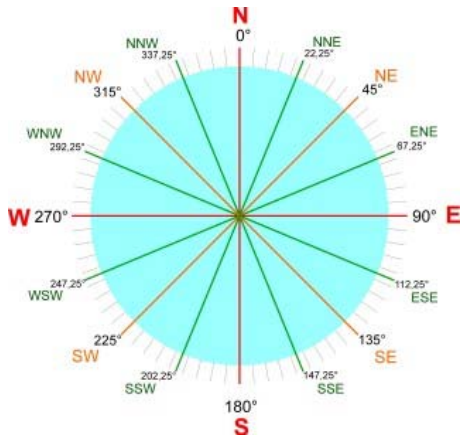
centralina per la misurazione di direzione ed intensità del vento per attribuire il valore della scala di Beaufort	SI	<b>Audit del 20/1/2021</b> Sono in corso lavorazioni fase A. Attraverso la centralina di cantiere si verifica che il valore Beaufort per vento tra 90° e 225° sia inferiore a 6. Il 20/1/2021 alle ore 12:00 la velocità del vento è 9.7km/h con direzione SW. L'indice è Beaufort 4.	D-S
