Piano Comunale delle Coste

MOLFETTA

B.2

Interventi di recupero costiero

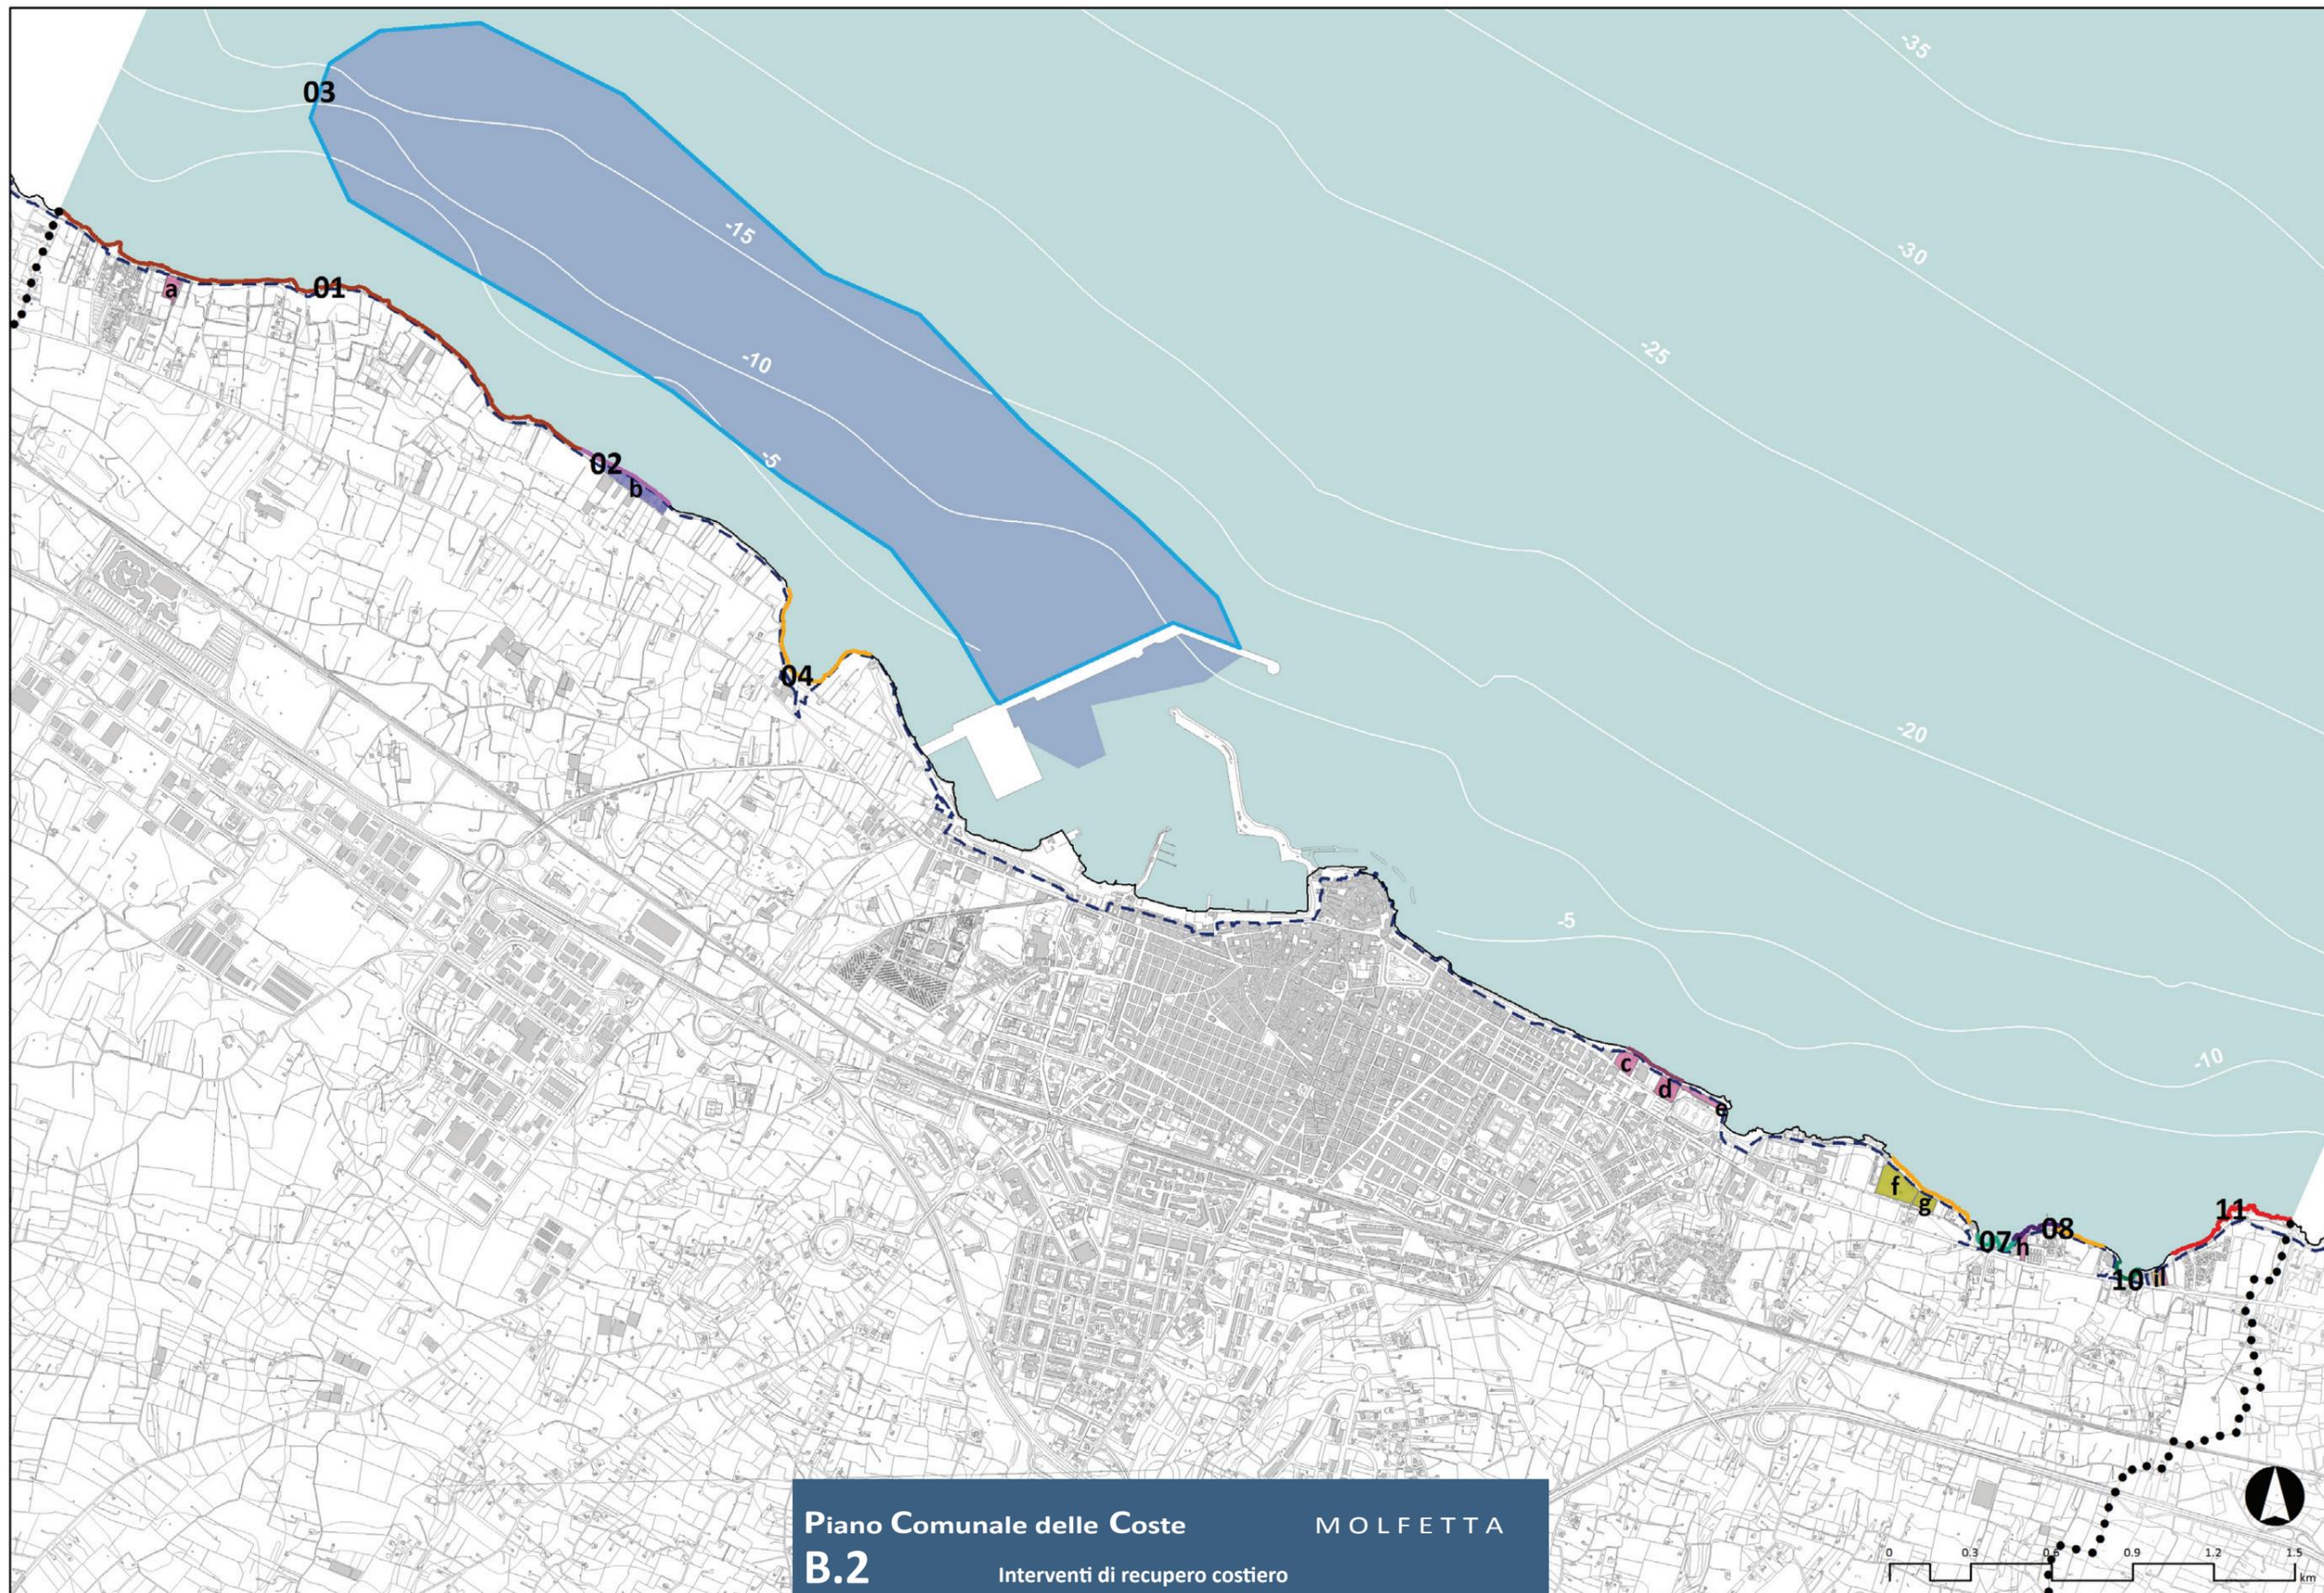
Interventi di recupero costiero B.2

- 01 Riduzione dello sversamento in mare dei reflui e ripristino delle condizioni di balneabilità delle acque
- 02 Rimozione discarica abusiva - Progetti di sensibilizzazione ambientale - Riqualificazione e riuso aree adiacenti Demanio
- 03 Ripristino della Prateria di Poseidonia
- 04 ,06 ,09 Ripascimento in ciottoli arrotondati
- 05 Ripascimento in ciottoli arrotondati e messa in sicurezza dell'area demaniale
- 07 Ripascimento in ciottoli arrotondati e rinaturalizzazione del tratto di costa con demolizione dei manufatti presenti
- 08 Rinaturalizzazione del tratto di costa con demolizione di manufatti e piazzali presenti
- 10 Rinaturalizzazione del tratto di costa con delocalizzazione delle attività e dei manufatti presenti
- 11 Bonifica dagli ordigni bellici al fine di ripristinare la balneabilità

- a, h, i, Attività Agrituristica
- b, Area dedicata alla ricettività - Bed&Breakfast
- c, Verde Urbano
- d, Verde Urbano - Parcheggio Pubblico
- e, Attività dedite all'uso pubblico del mare/di ristorazione
- f, g, Area dedicata alla ricettività - Sosta Camper
- l, Attività Noleggio Natanti/Imbarcazioni

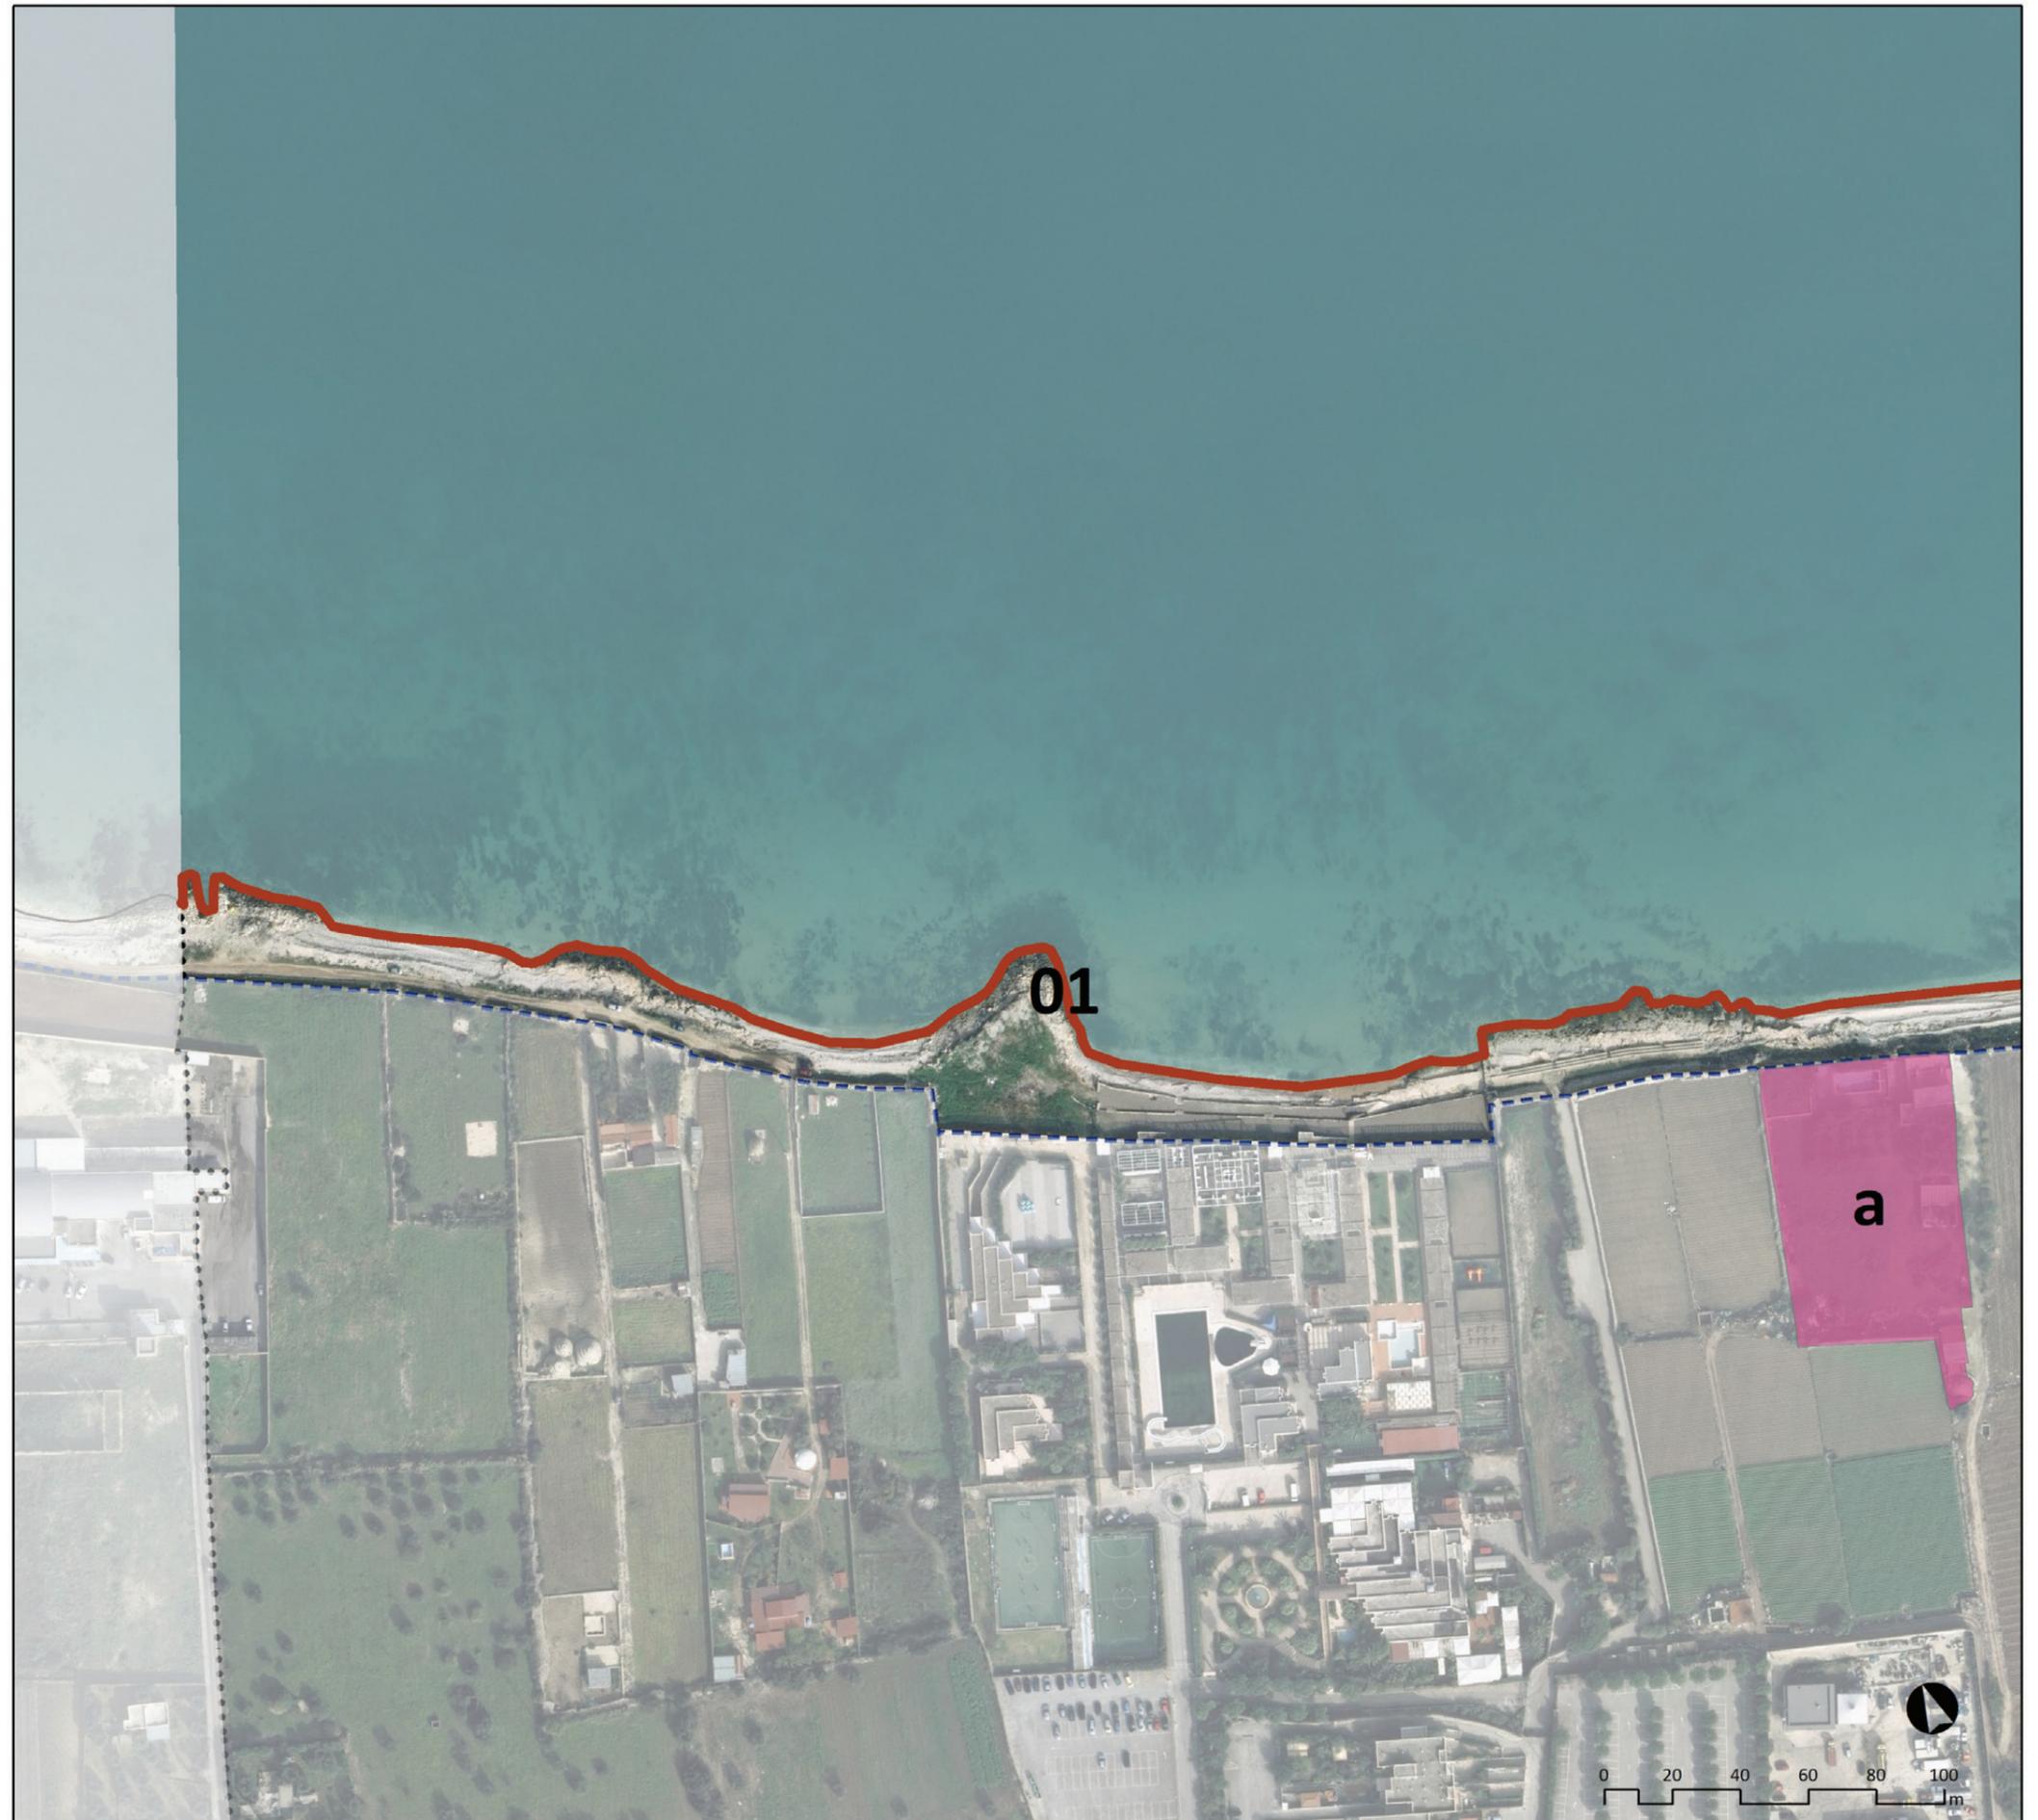
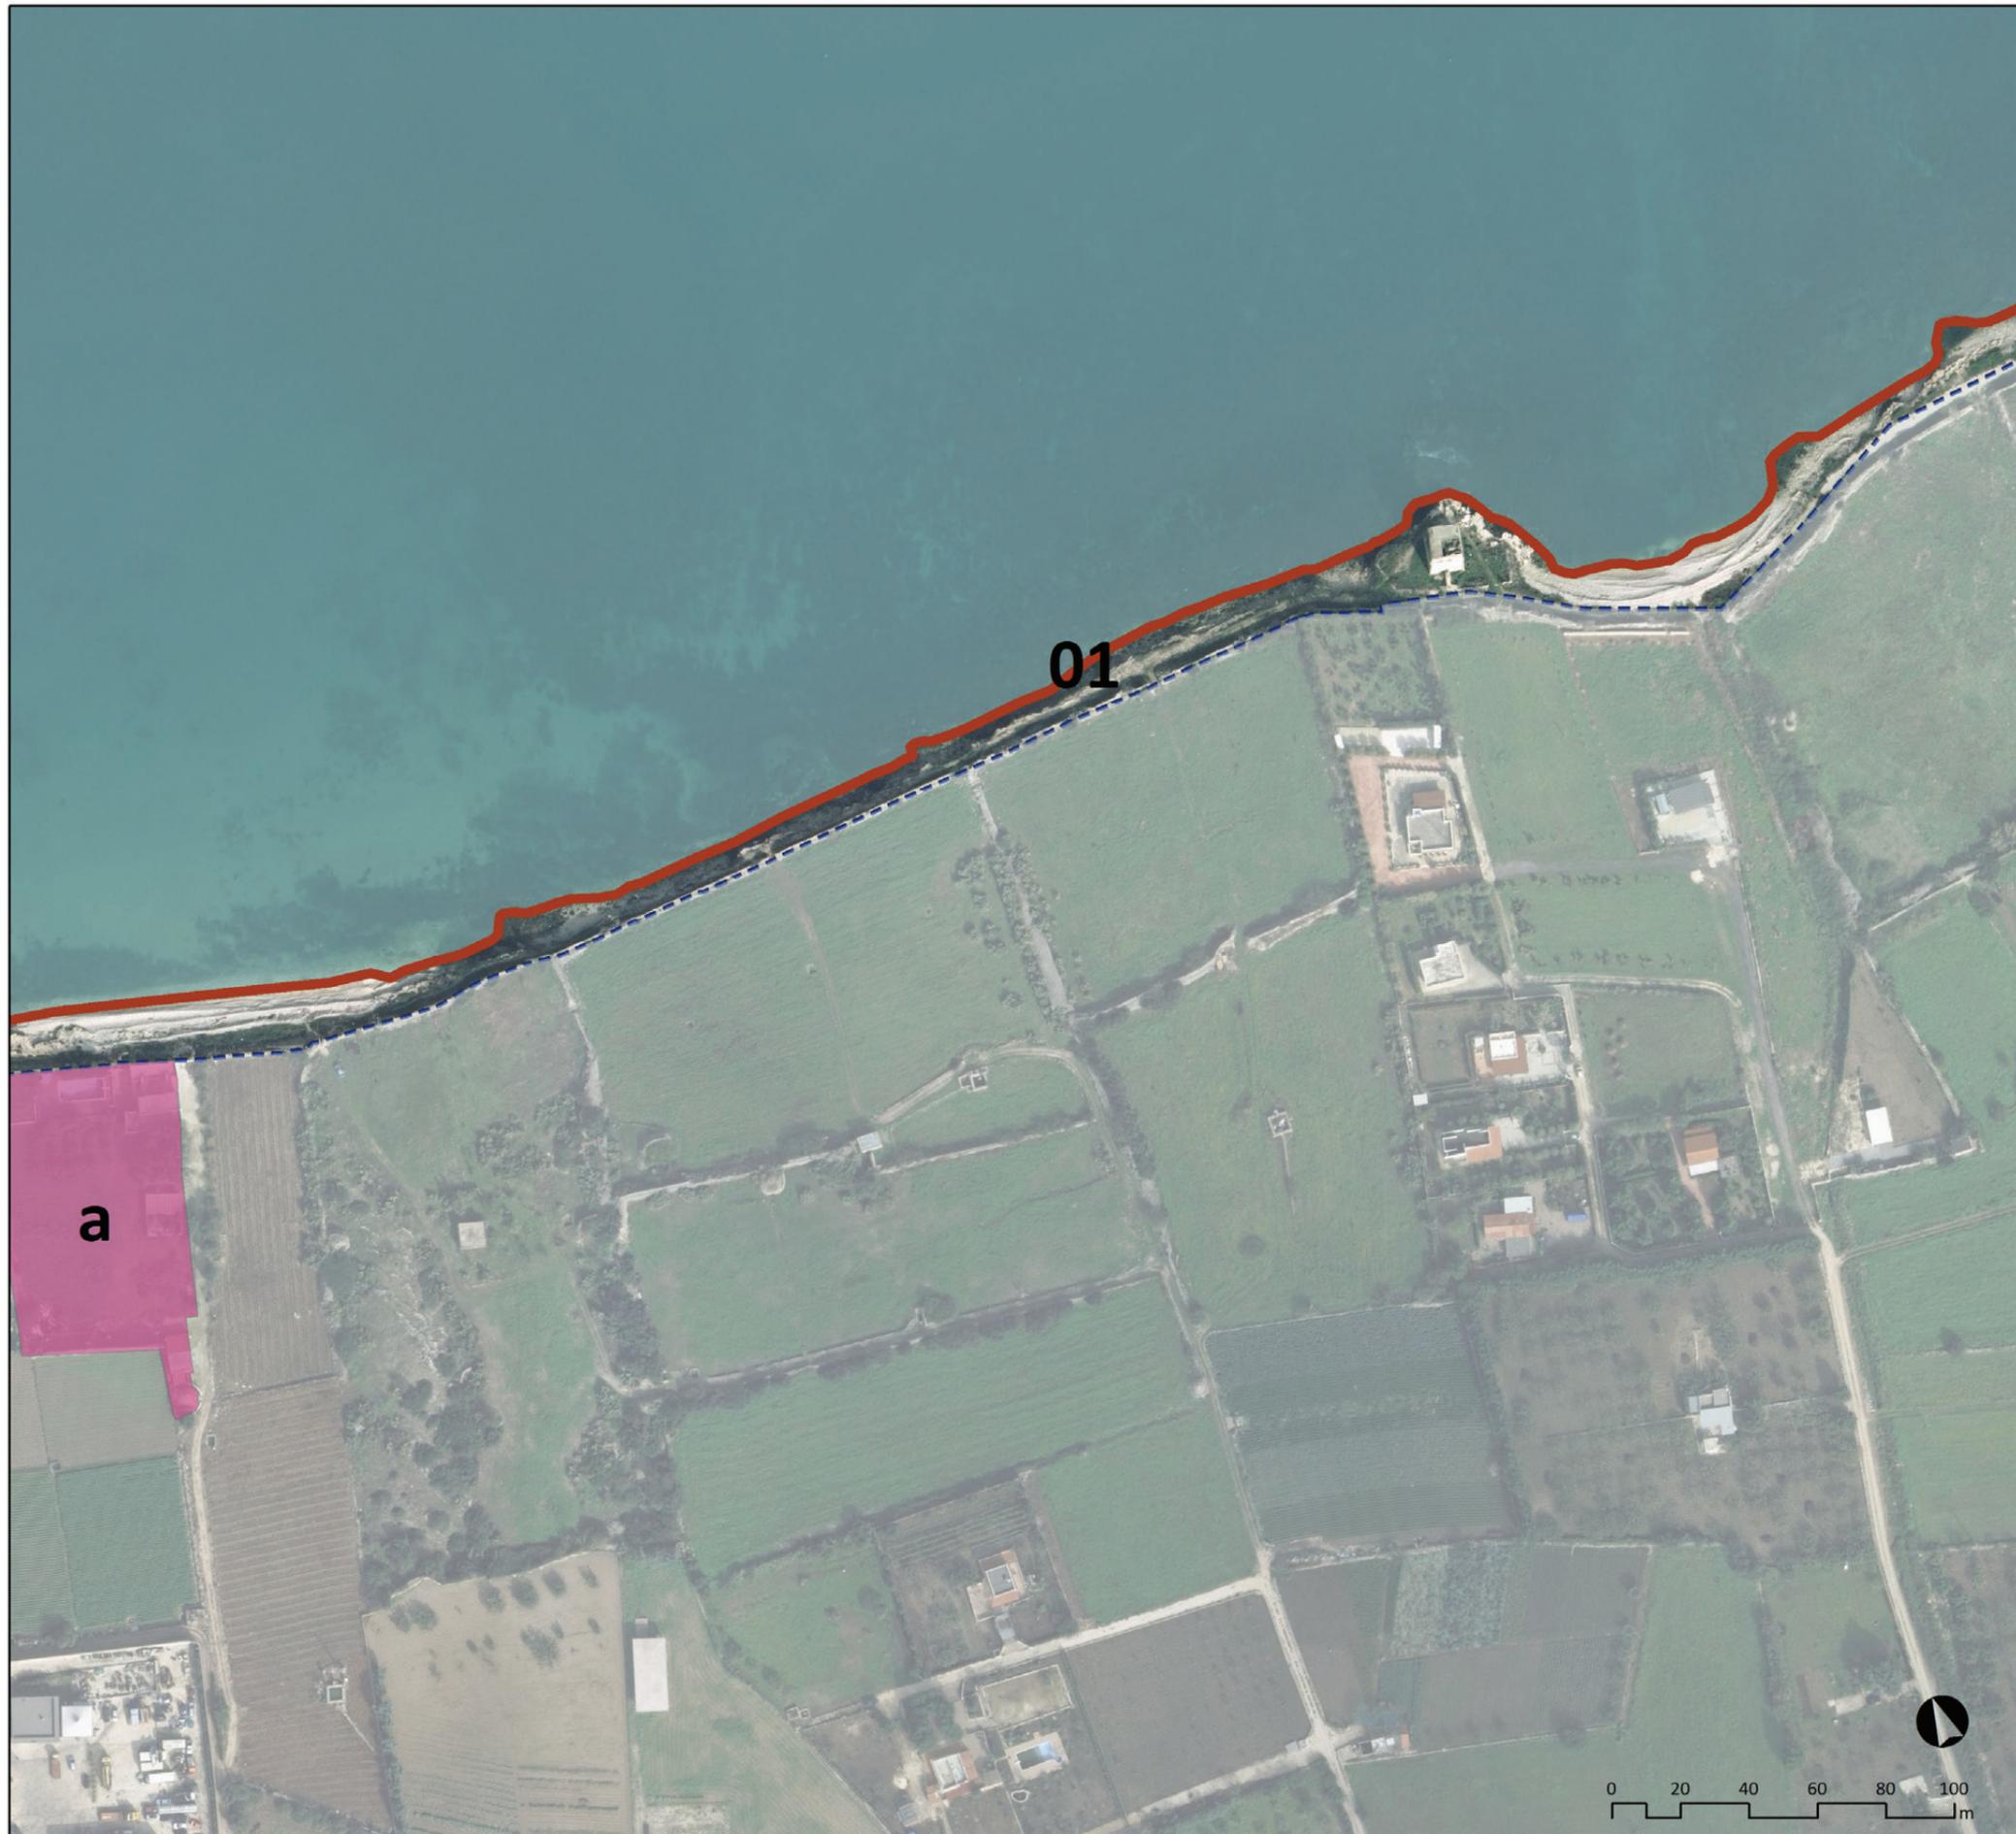
TAV. B.2.01-02
Interventi di recupero costiero

01 Riduzione dello sversamento in mare dei reflui e ripristino delle condizioni di balneabilità delle acque

a, h, i, Attività Agrituristica

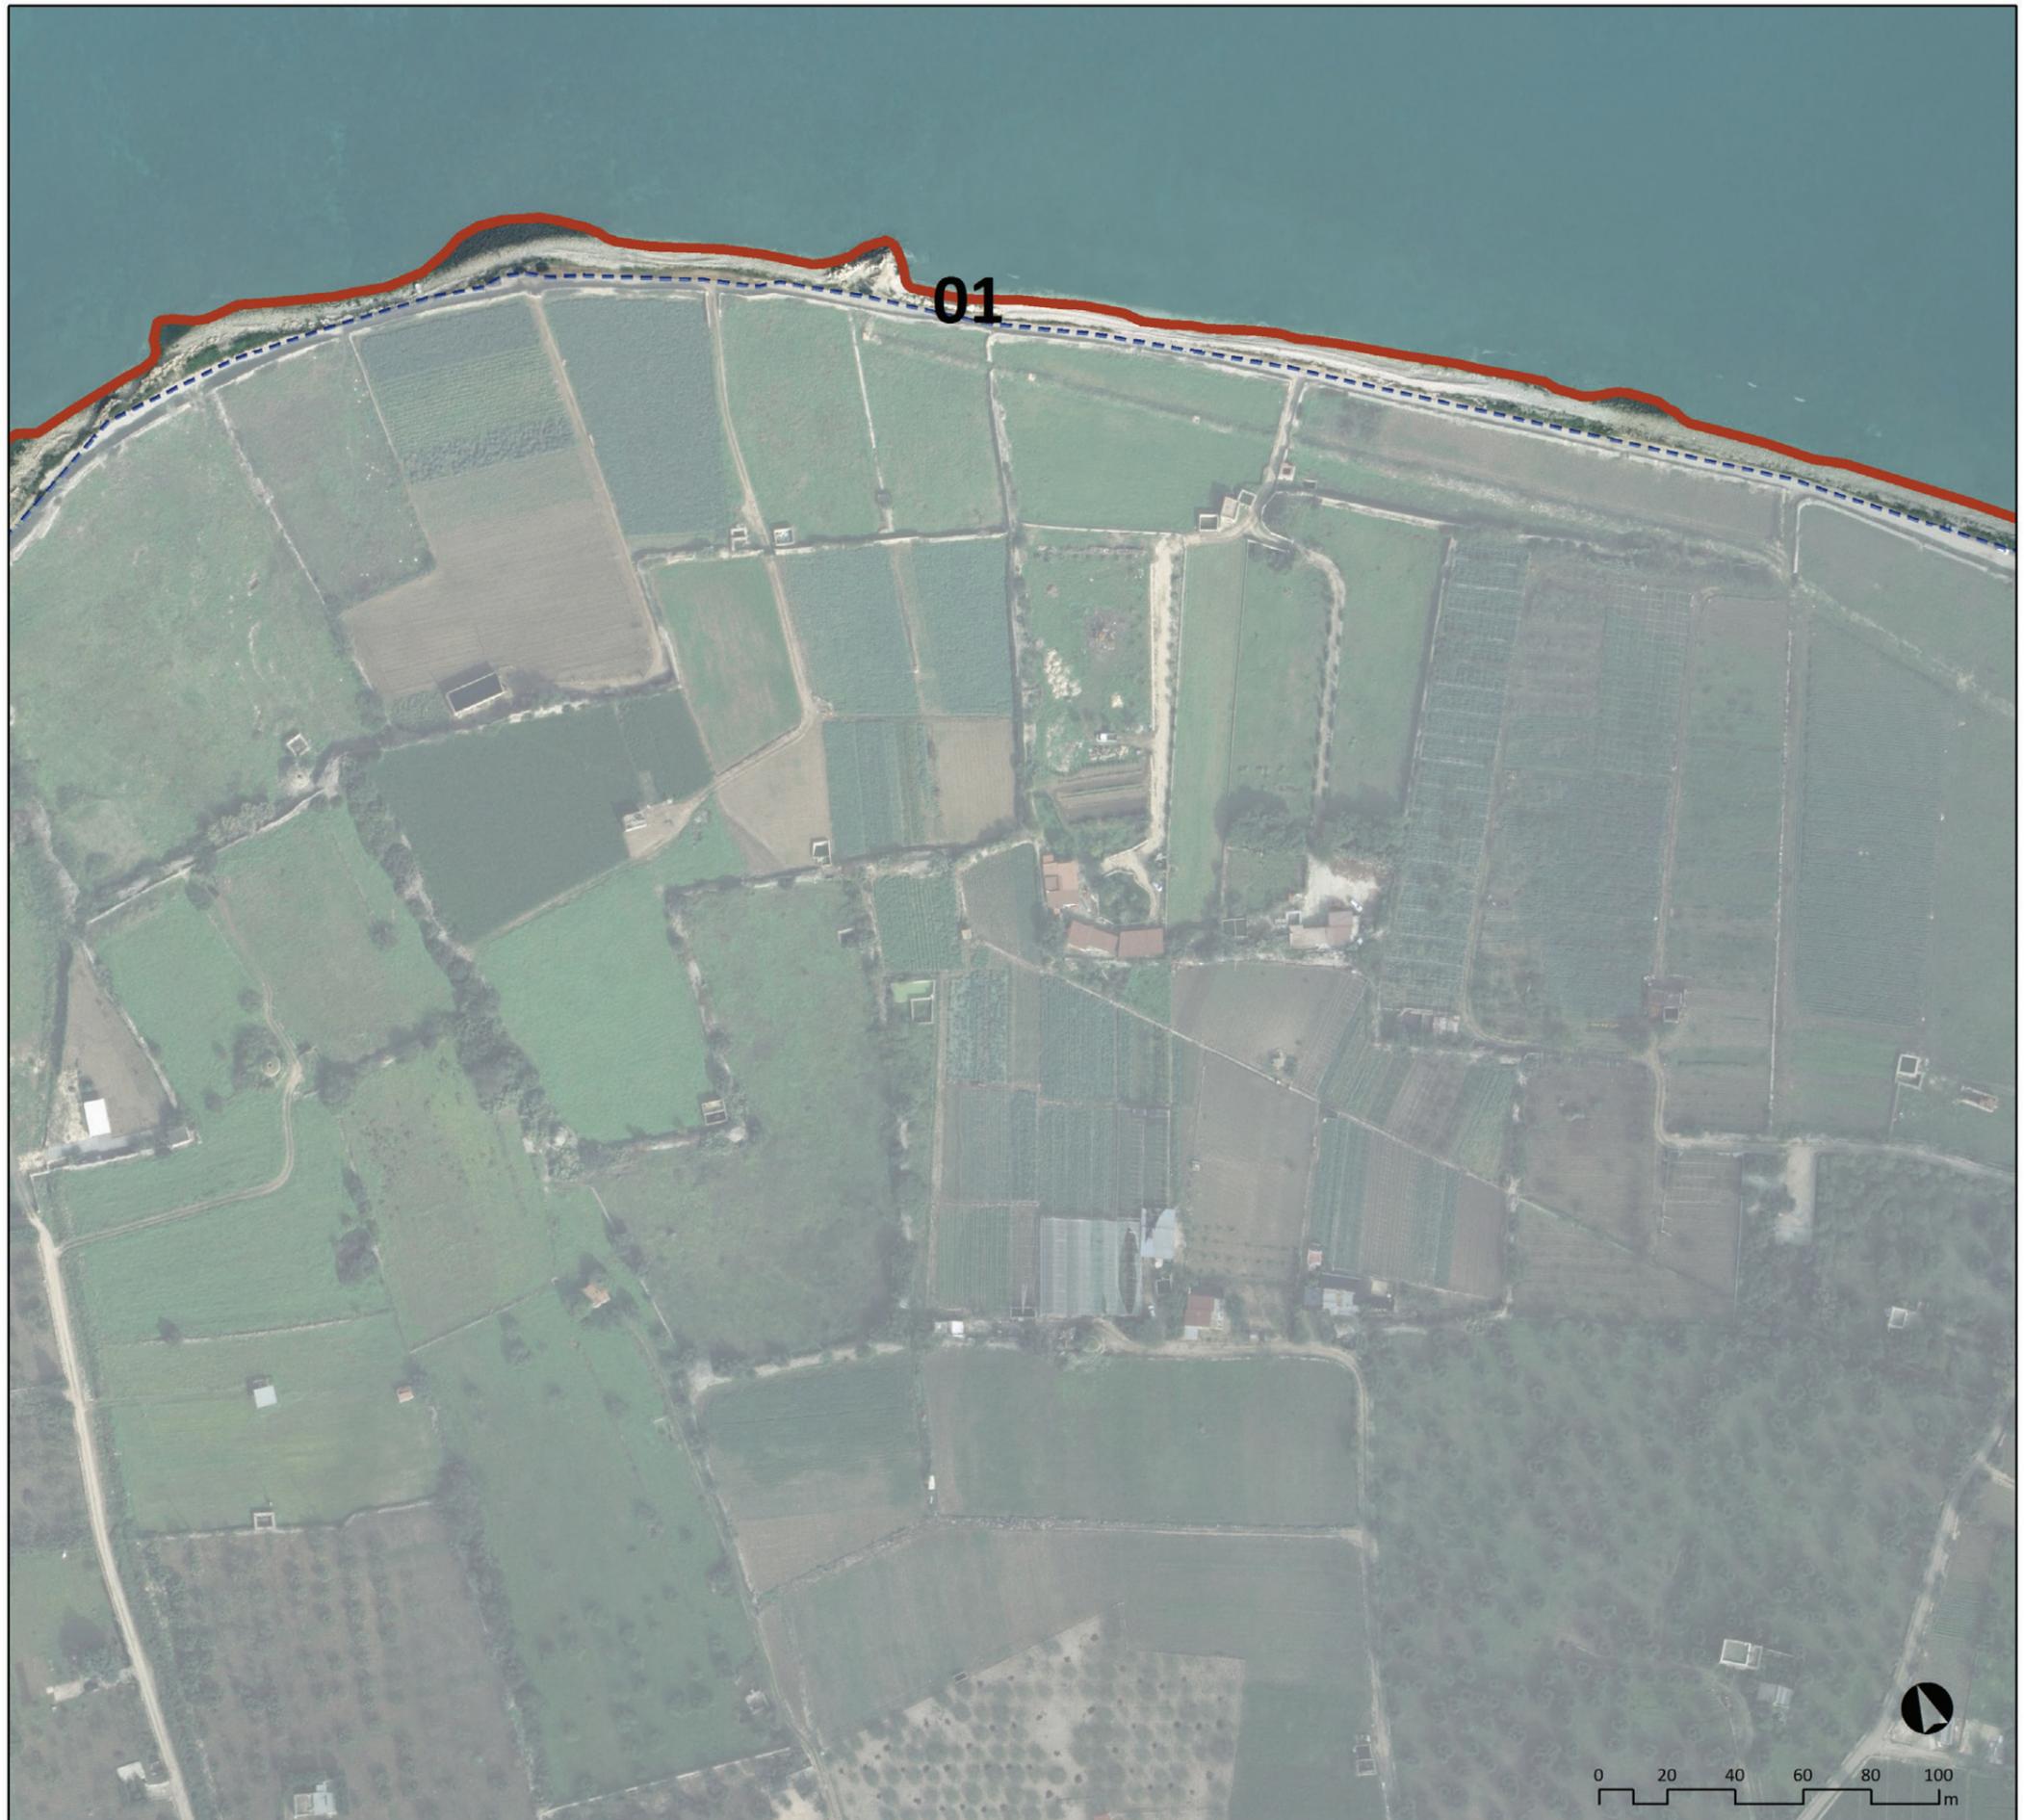
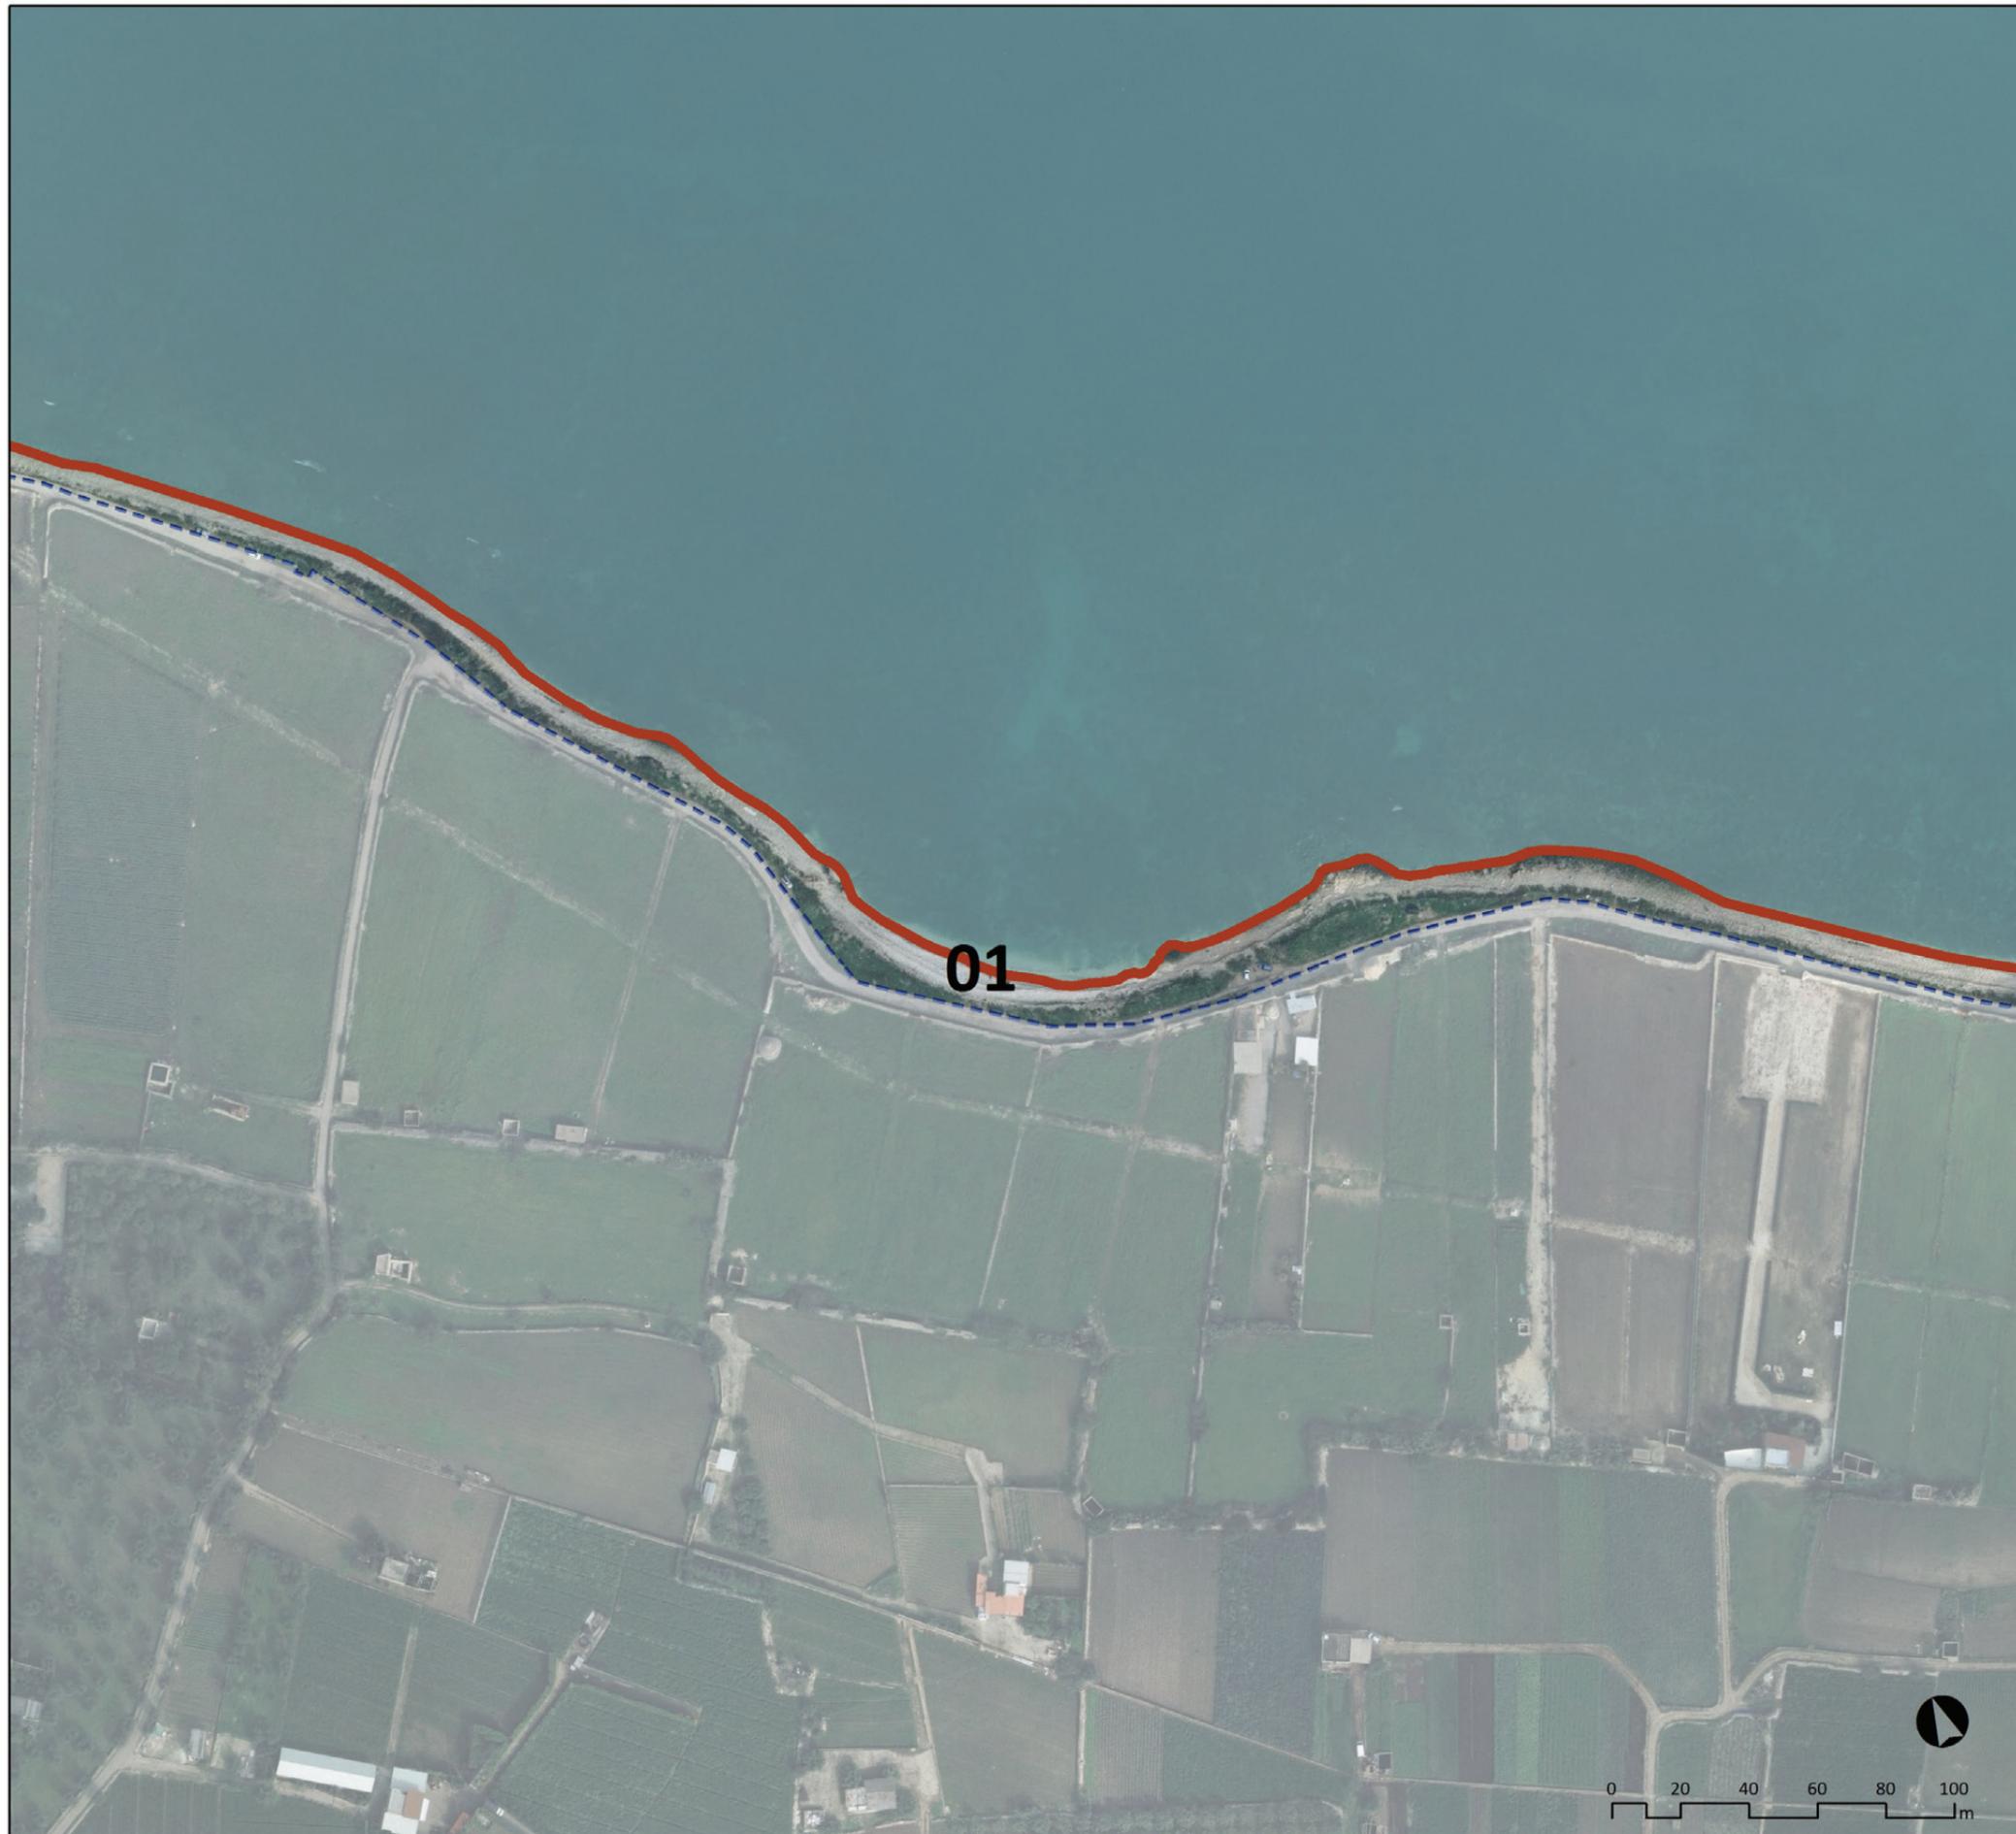
TAV. B.2.03-04
Interventi di recupero costiero

01 Riduzione dello sversamento in mare dei reflui e ripristino delle condizioni di balneabilità delle acque
