Piano Comunale delle Coste

MOLFETTA

B.2

Interventi di recupero costiero

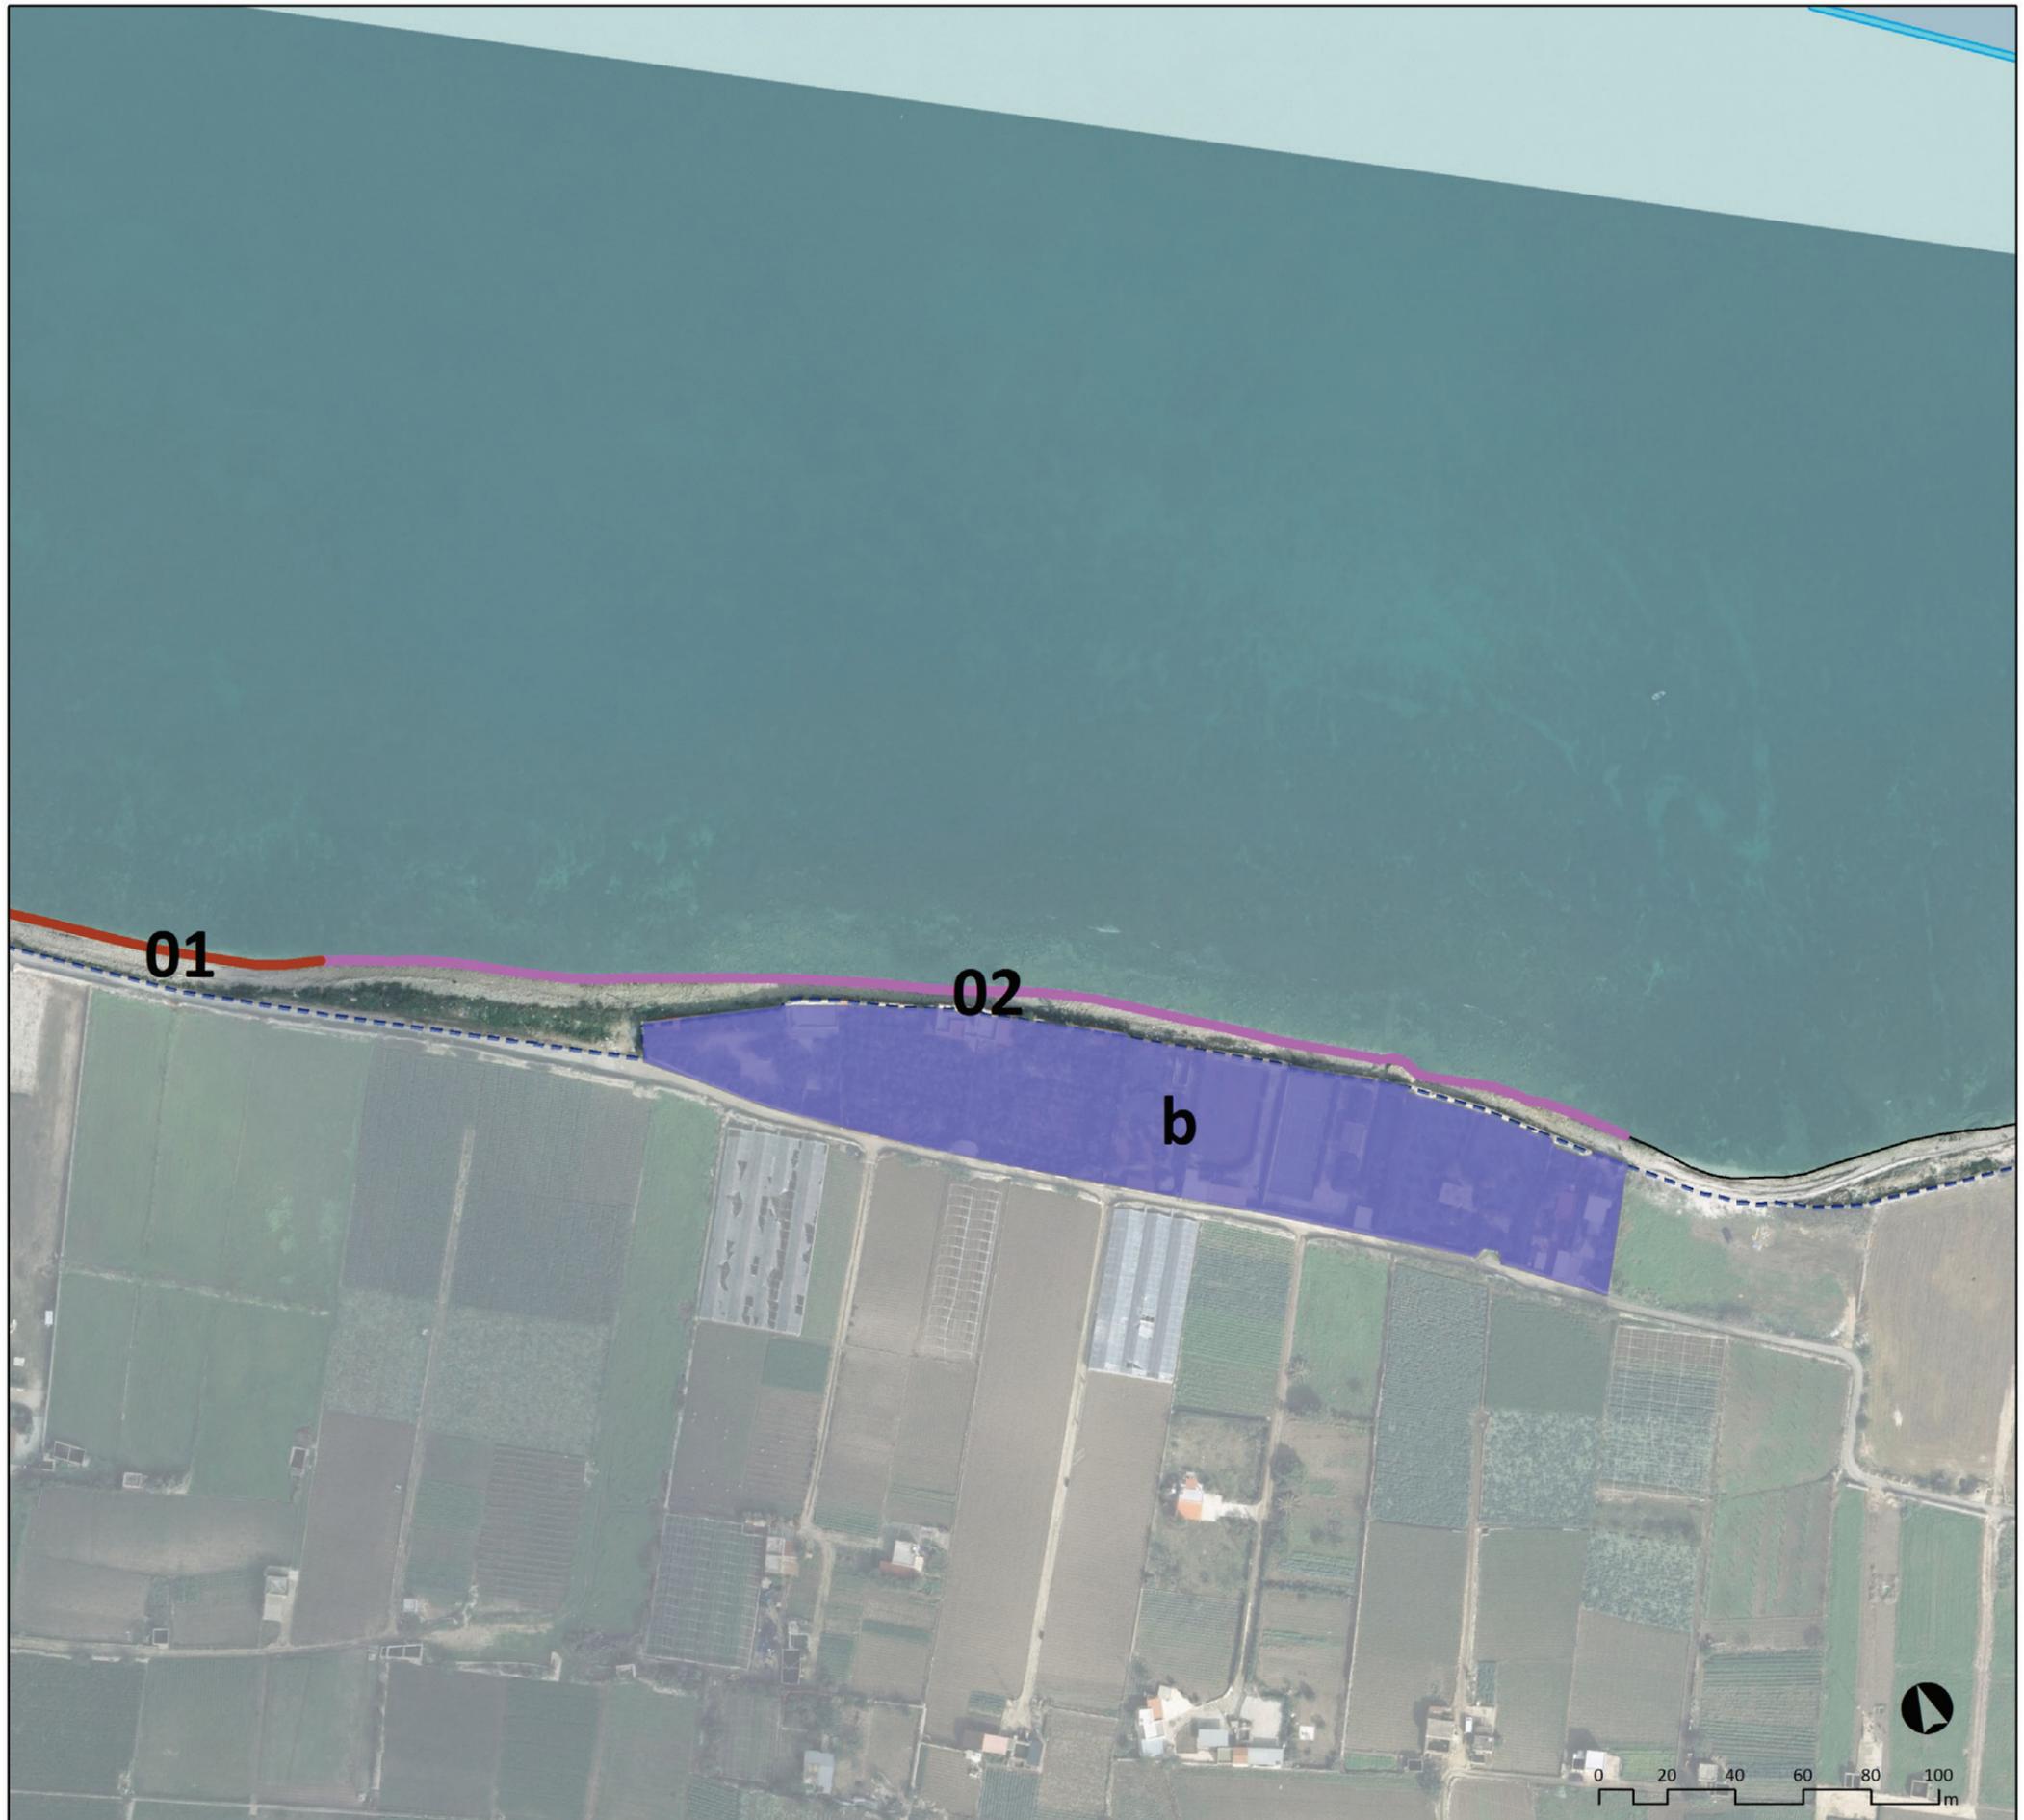
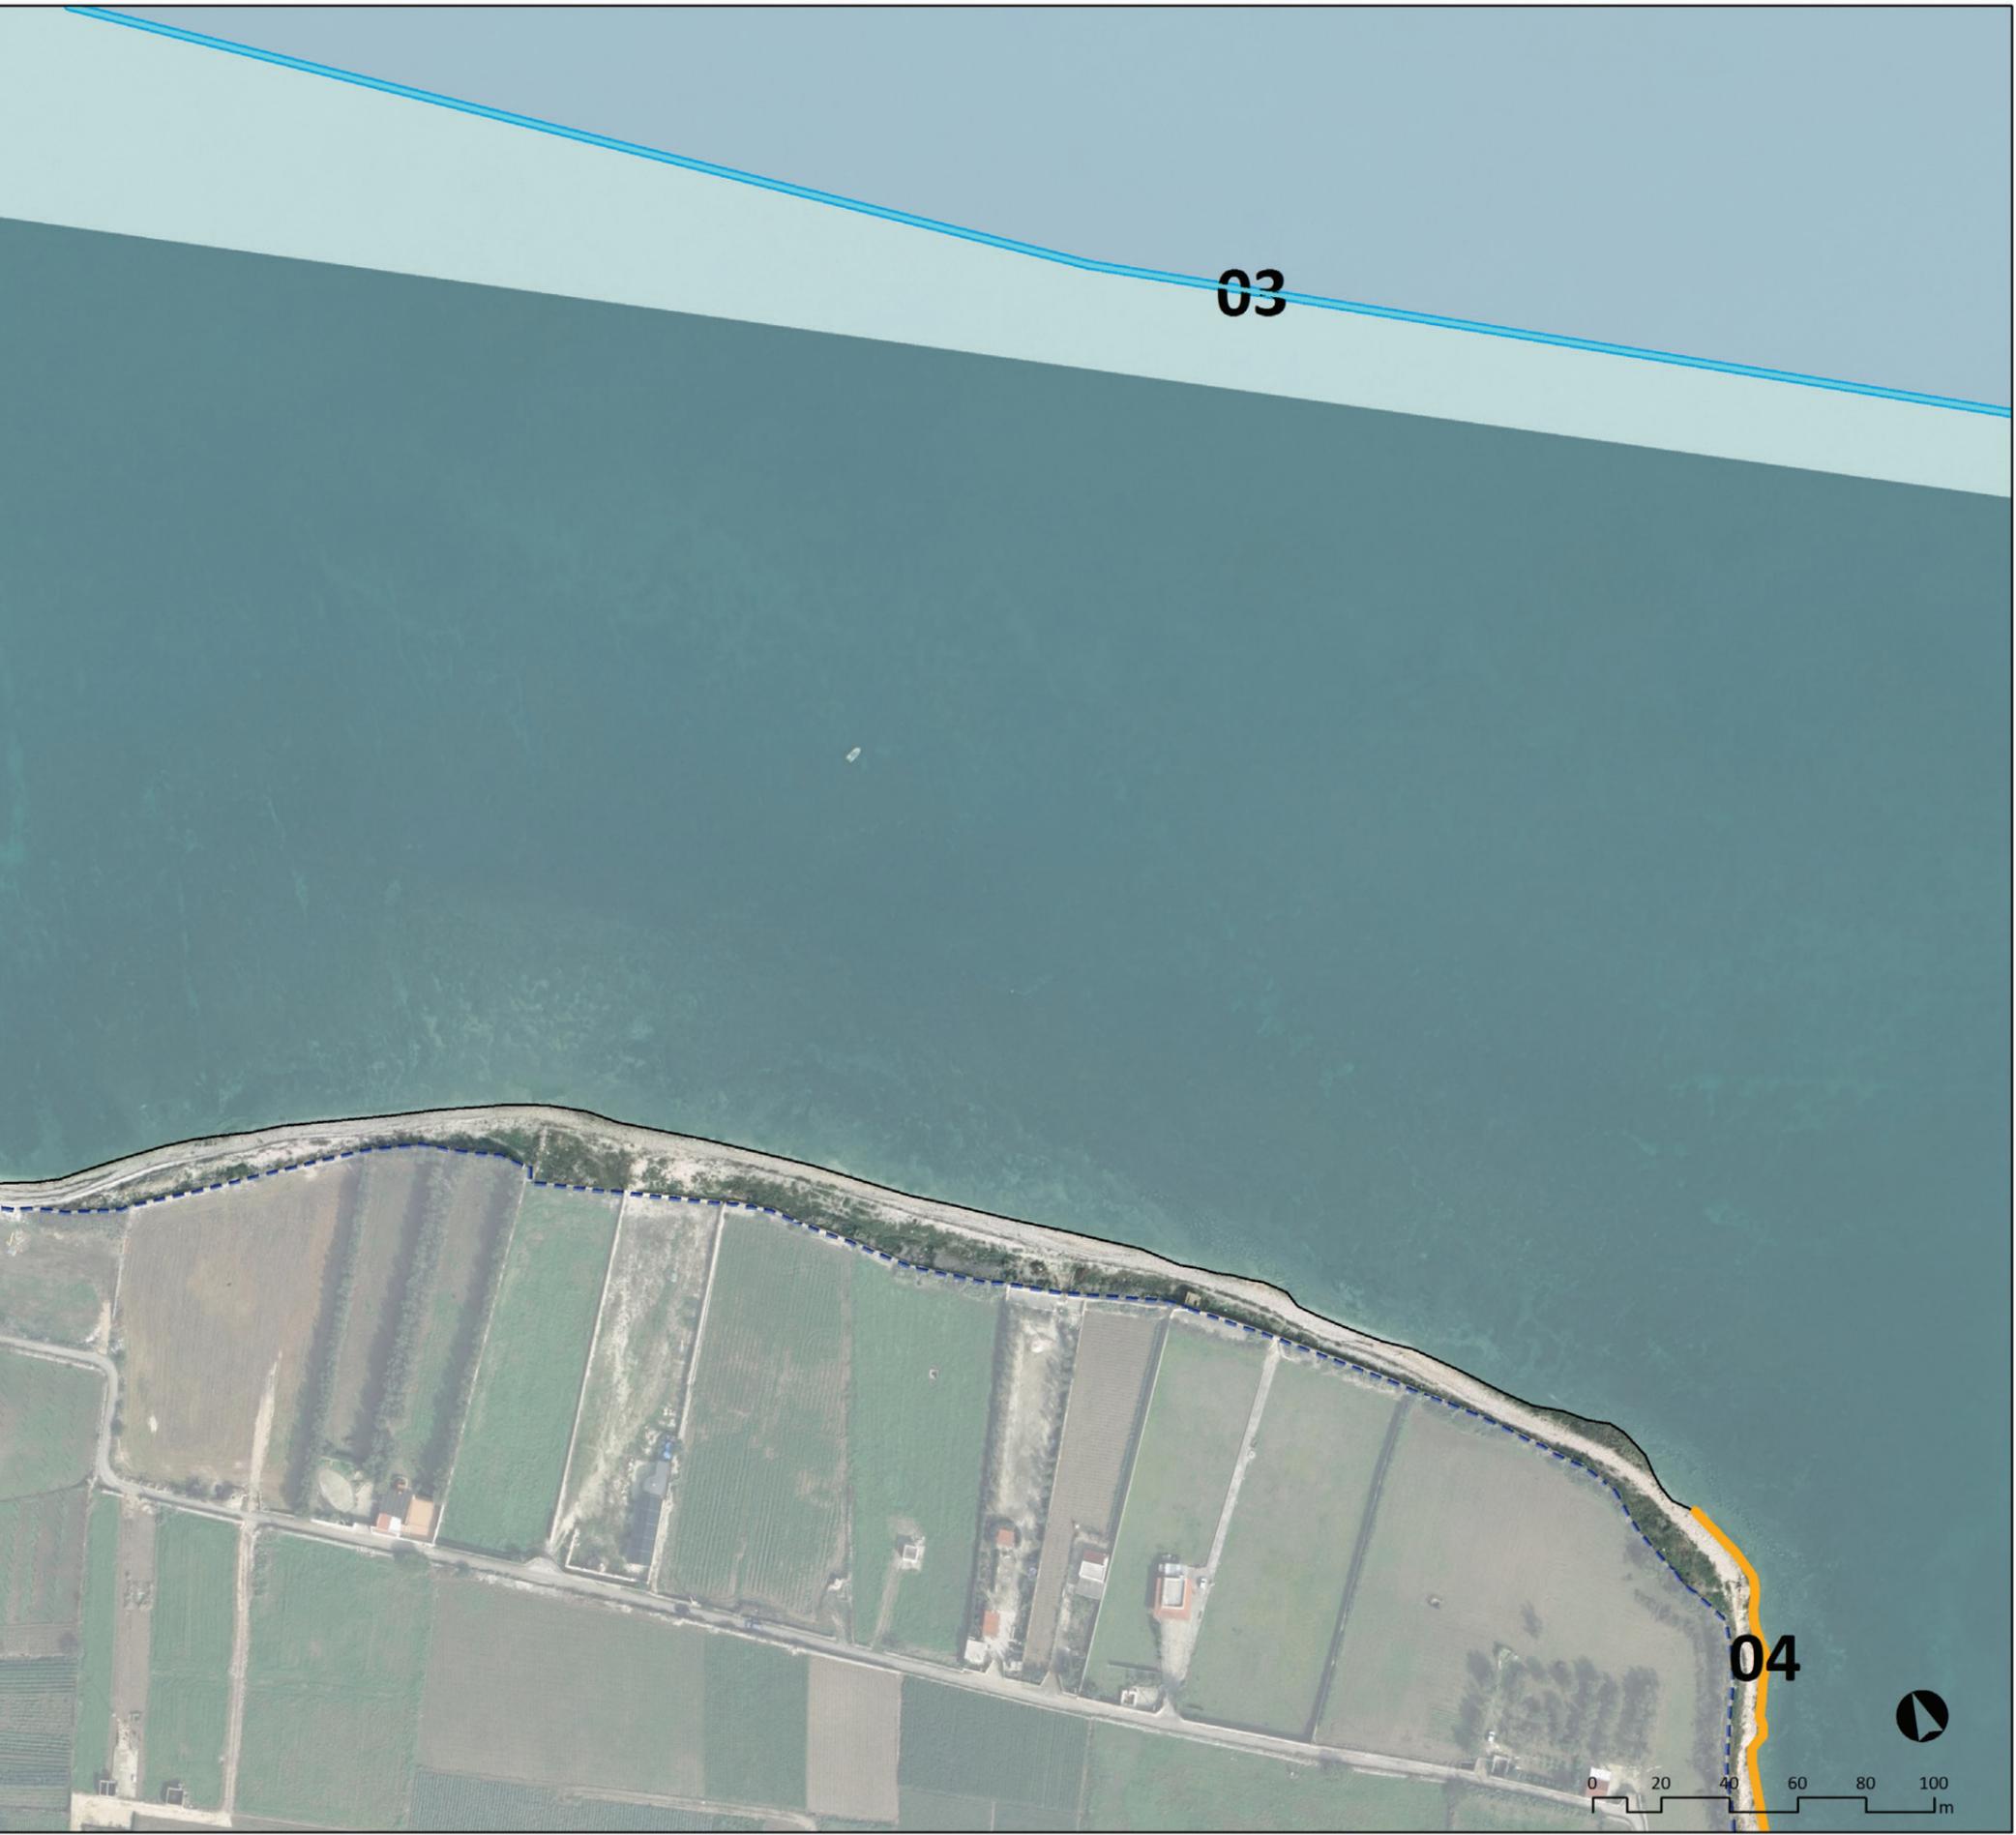
TAV. B.2.05-06
Interventi di recupero costiero

- 02 Rimozione discarica abusiva - Progetti di sensibilizzazione ambientale - Riqualificazione e riuso aree adiacenti Demanio
- 03 Ripristino della Prateria di Poseidonia
- 04 Ripascimento in ciottoli arrotondati

- b, Area dedicata alla ricettività - Bed&Breakfast

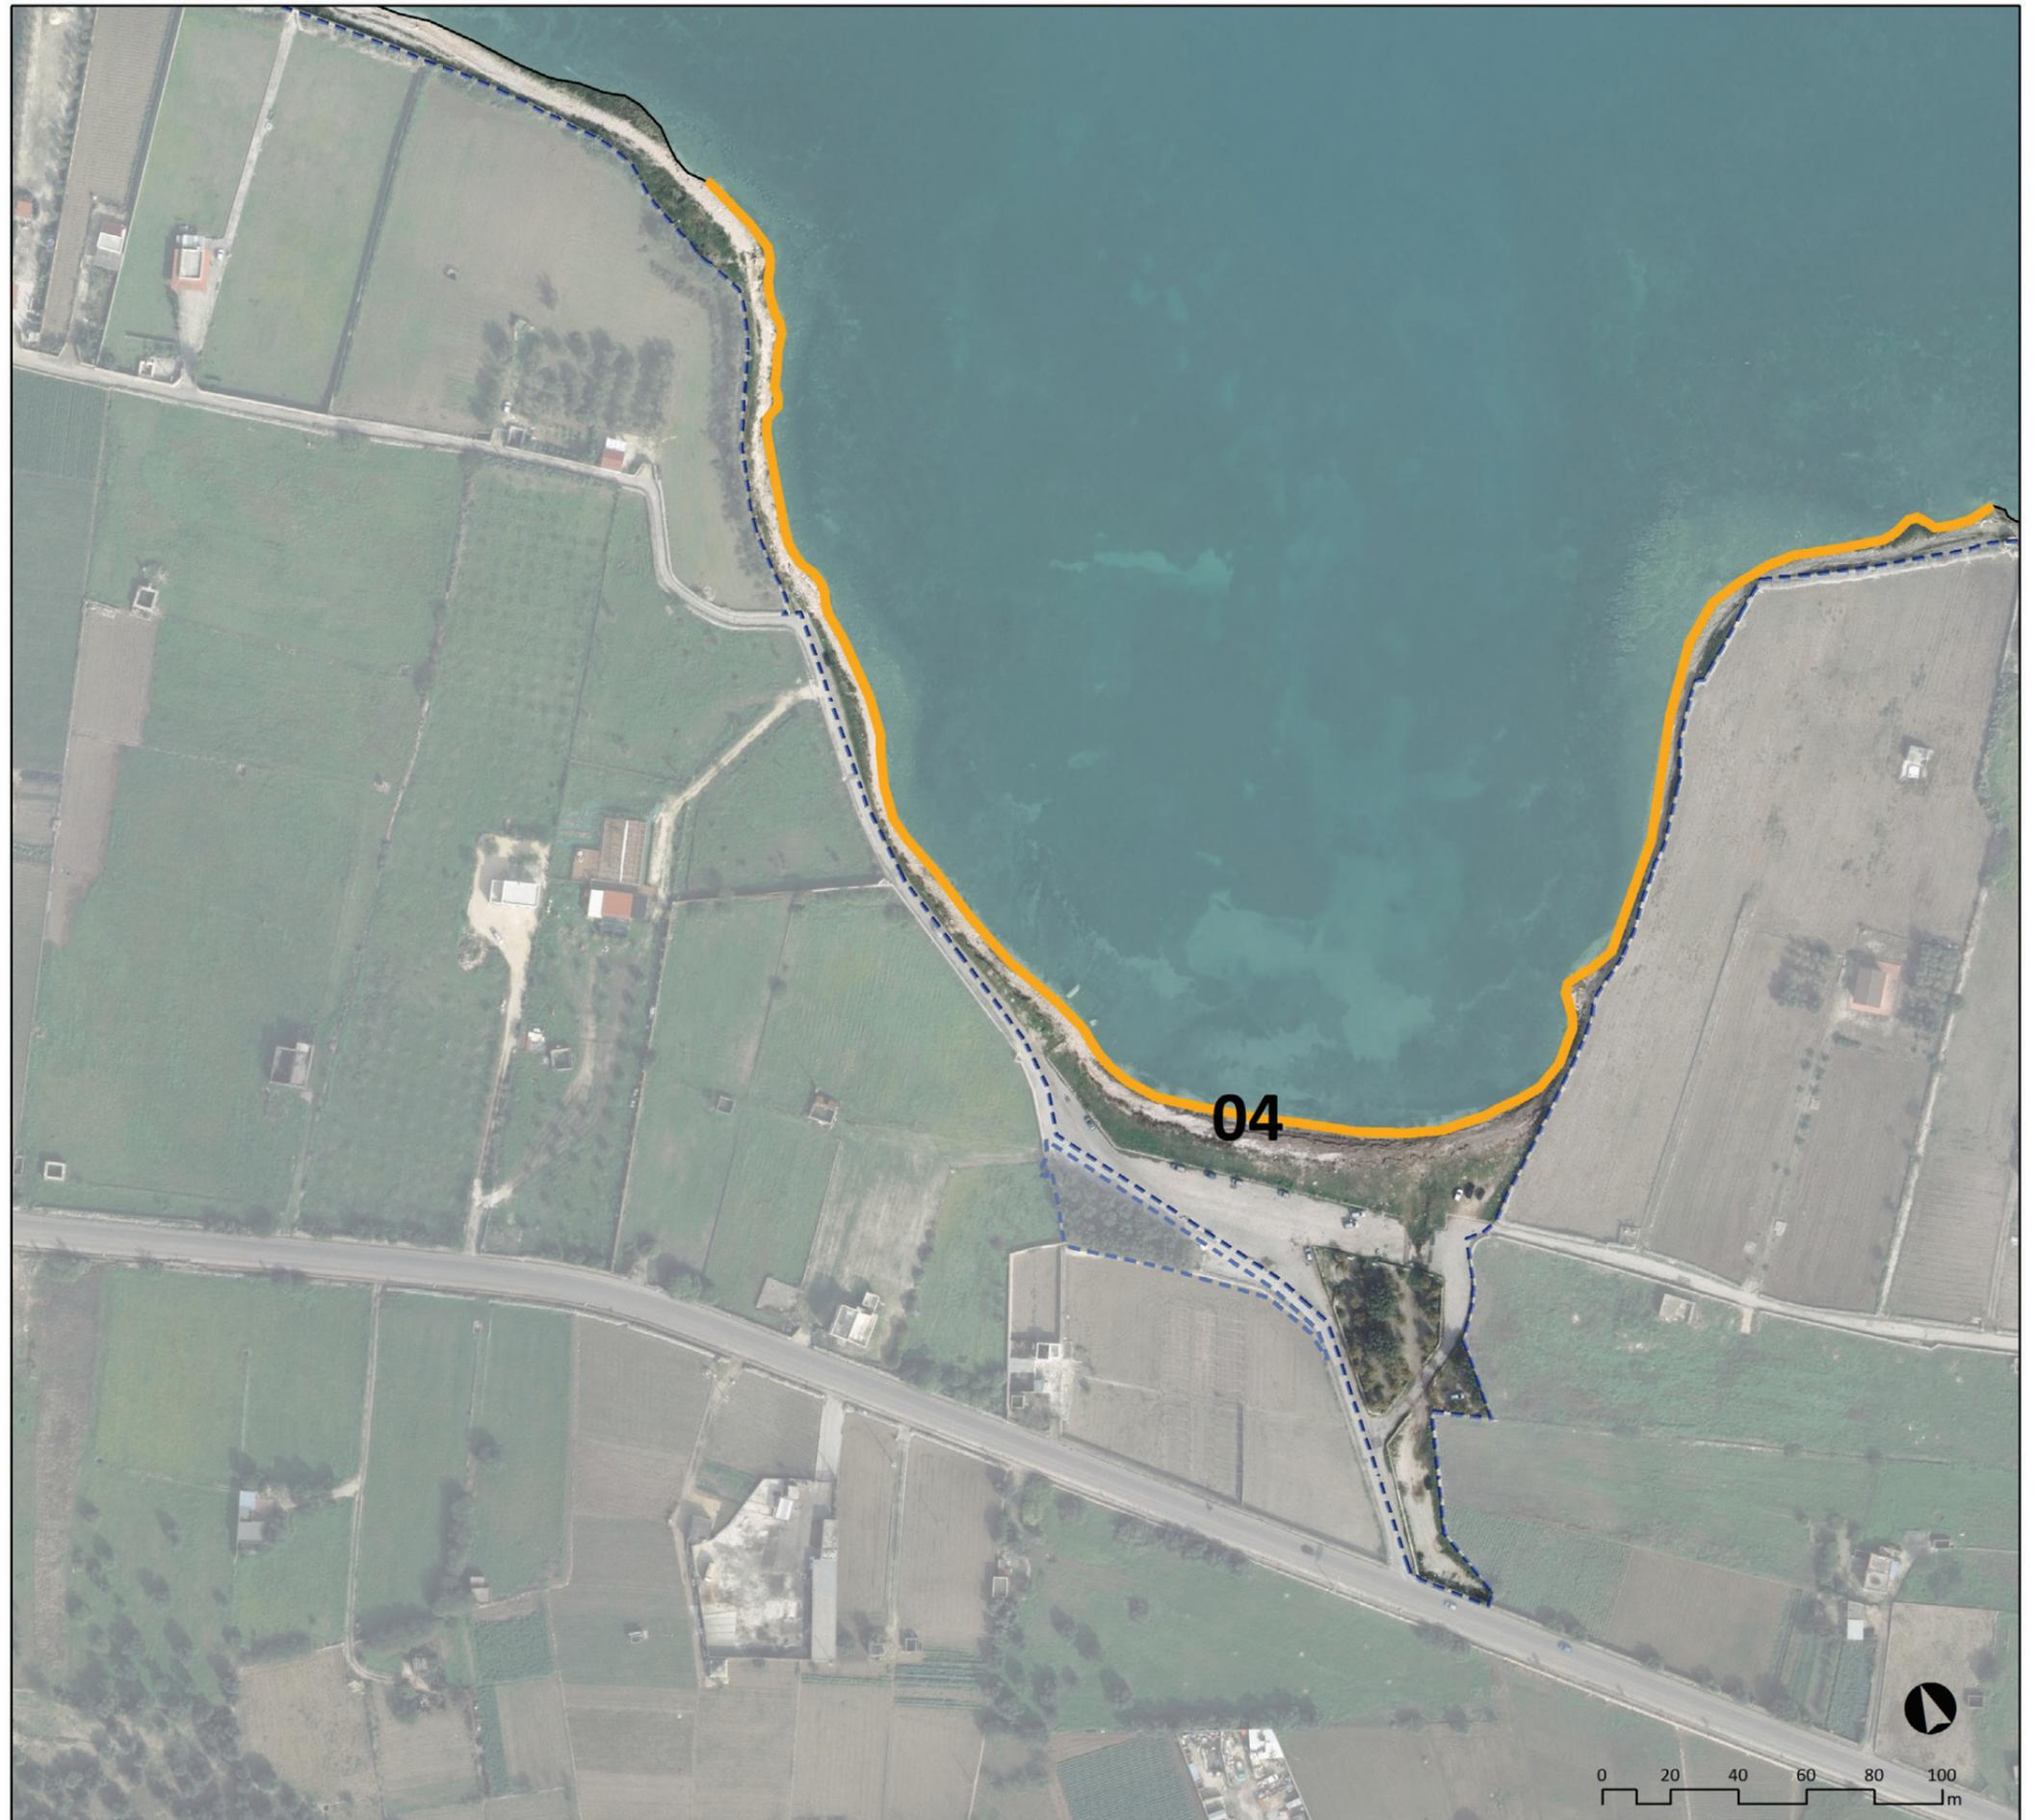
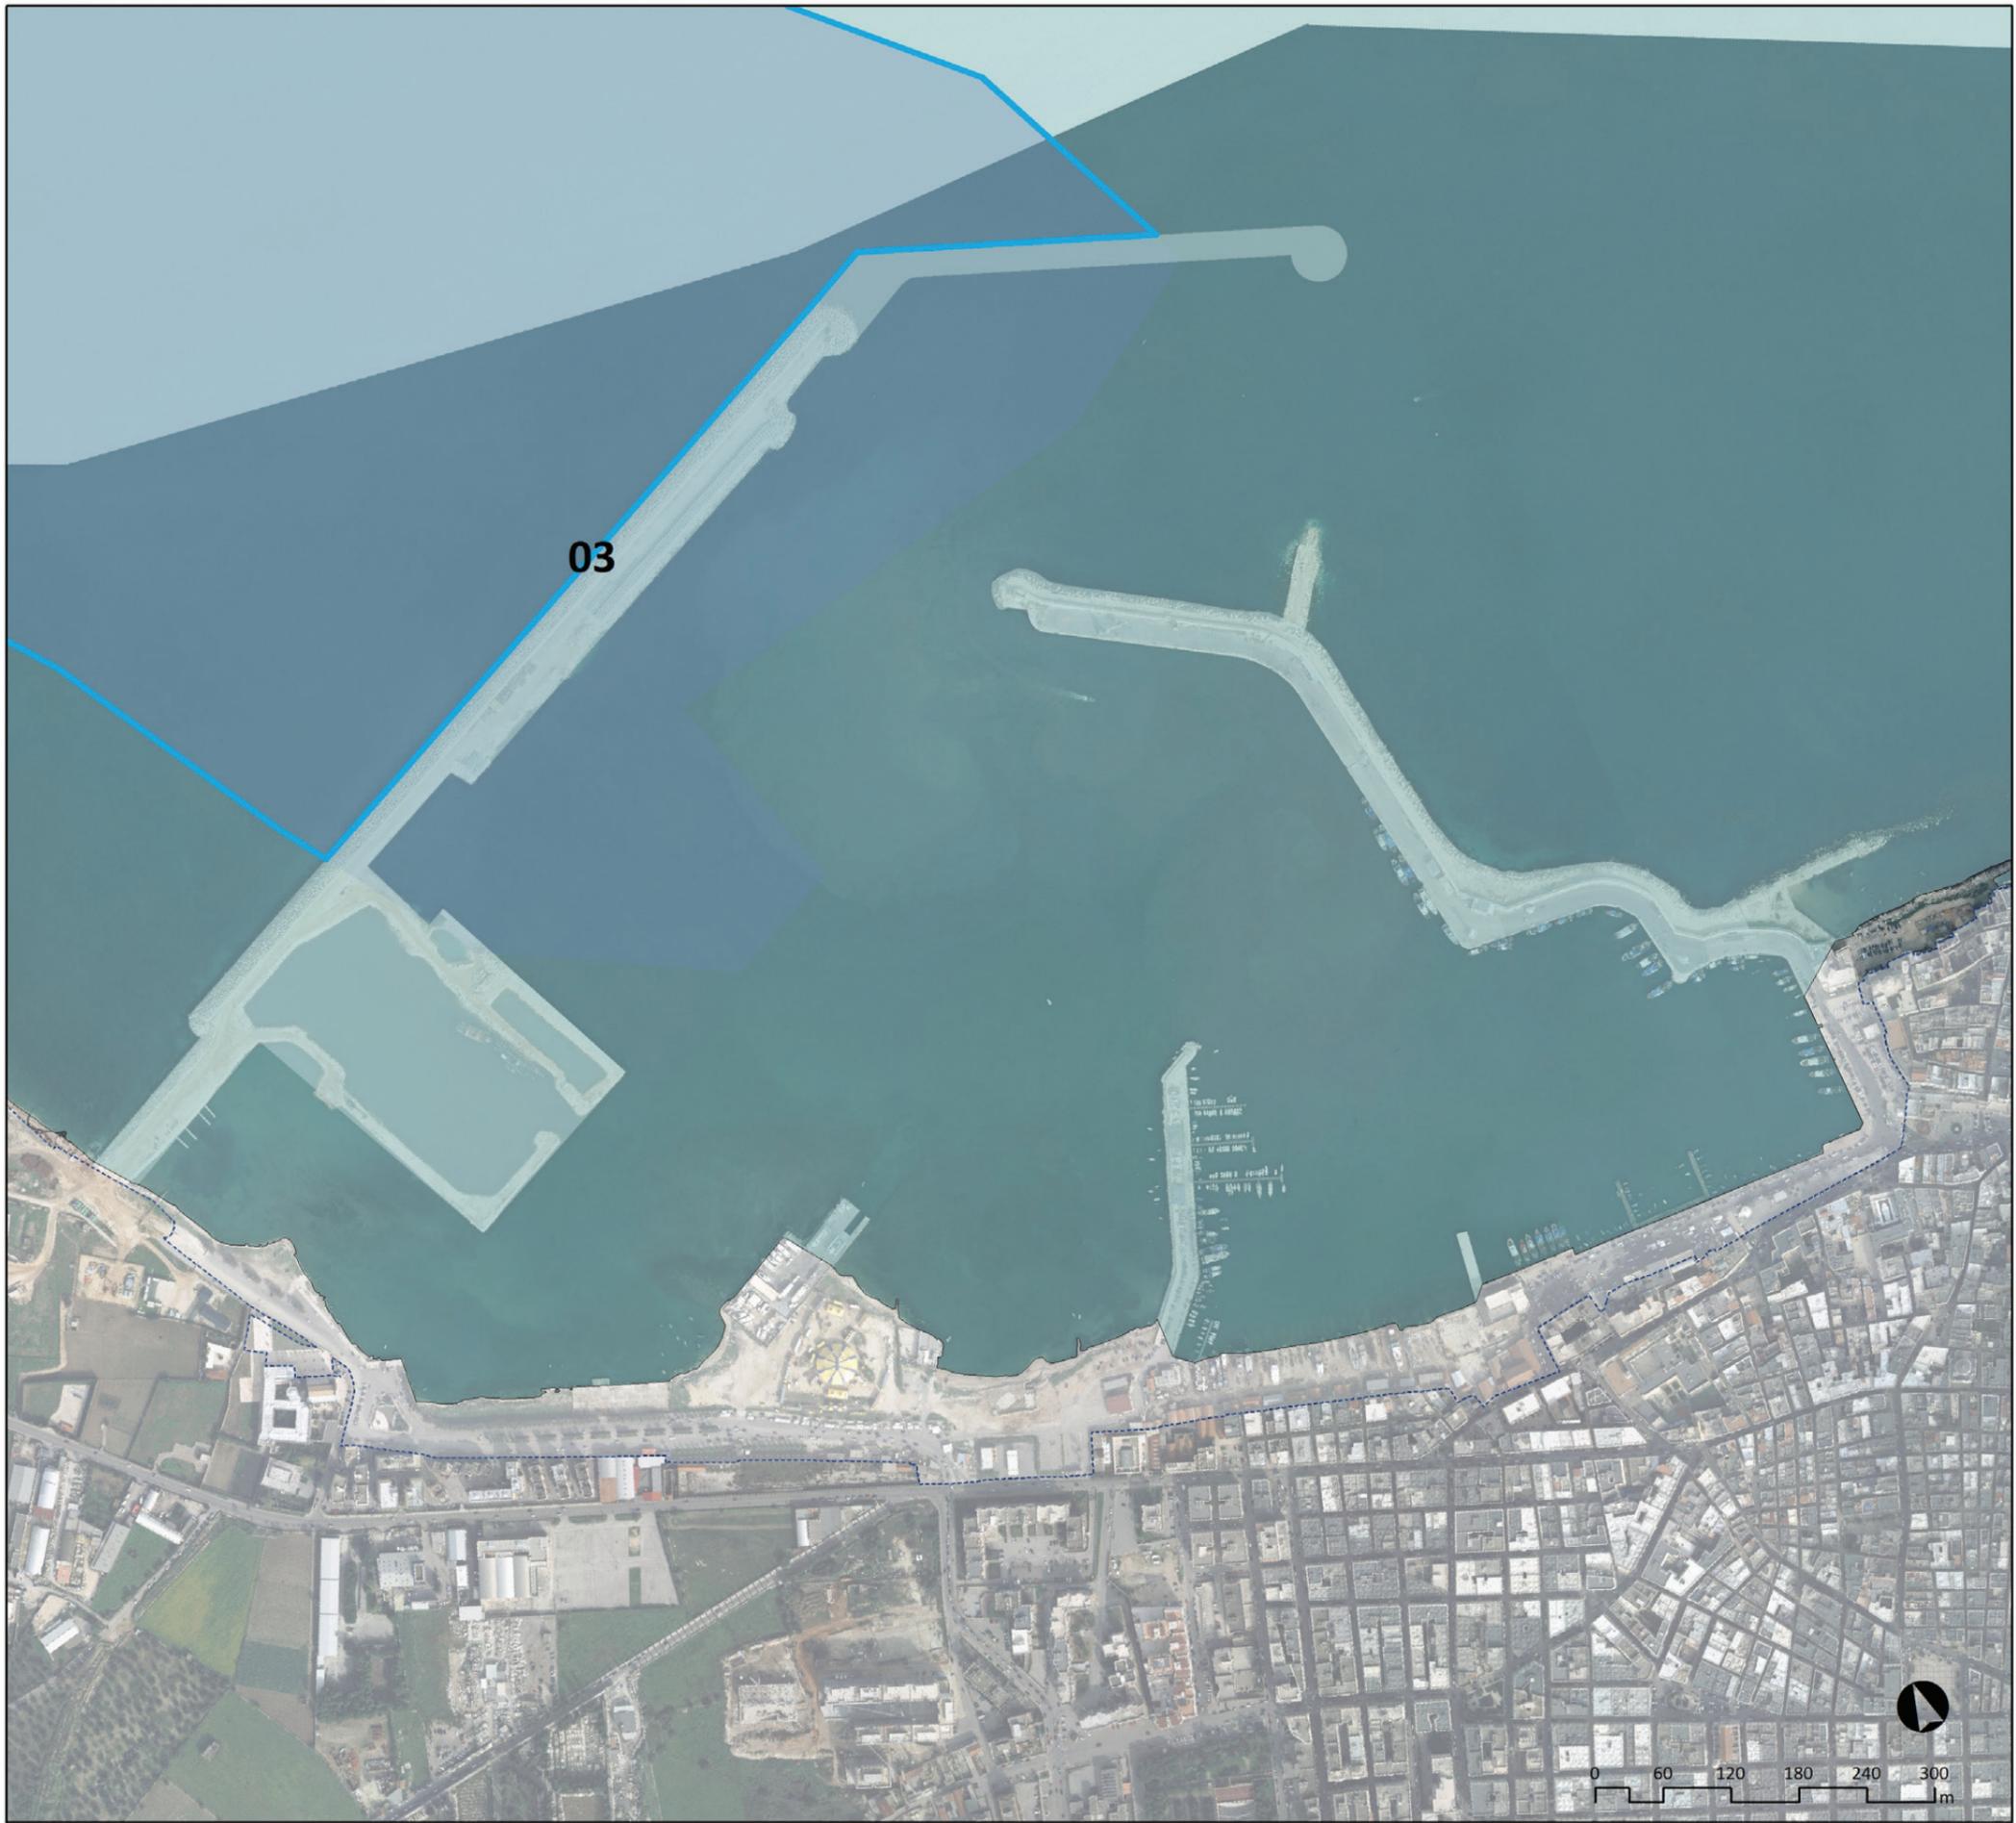
TAV. B.2.07-09
Interventi di recupero costiero

- 03 Ripristino della Prateria di Poseidonia
- 04 Ripascimento in ciottoli arrotondati

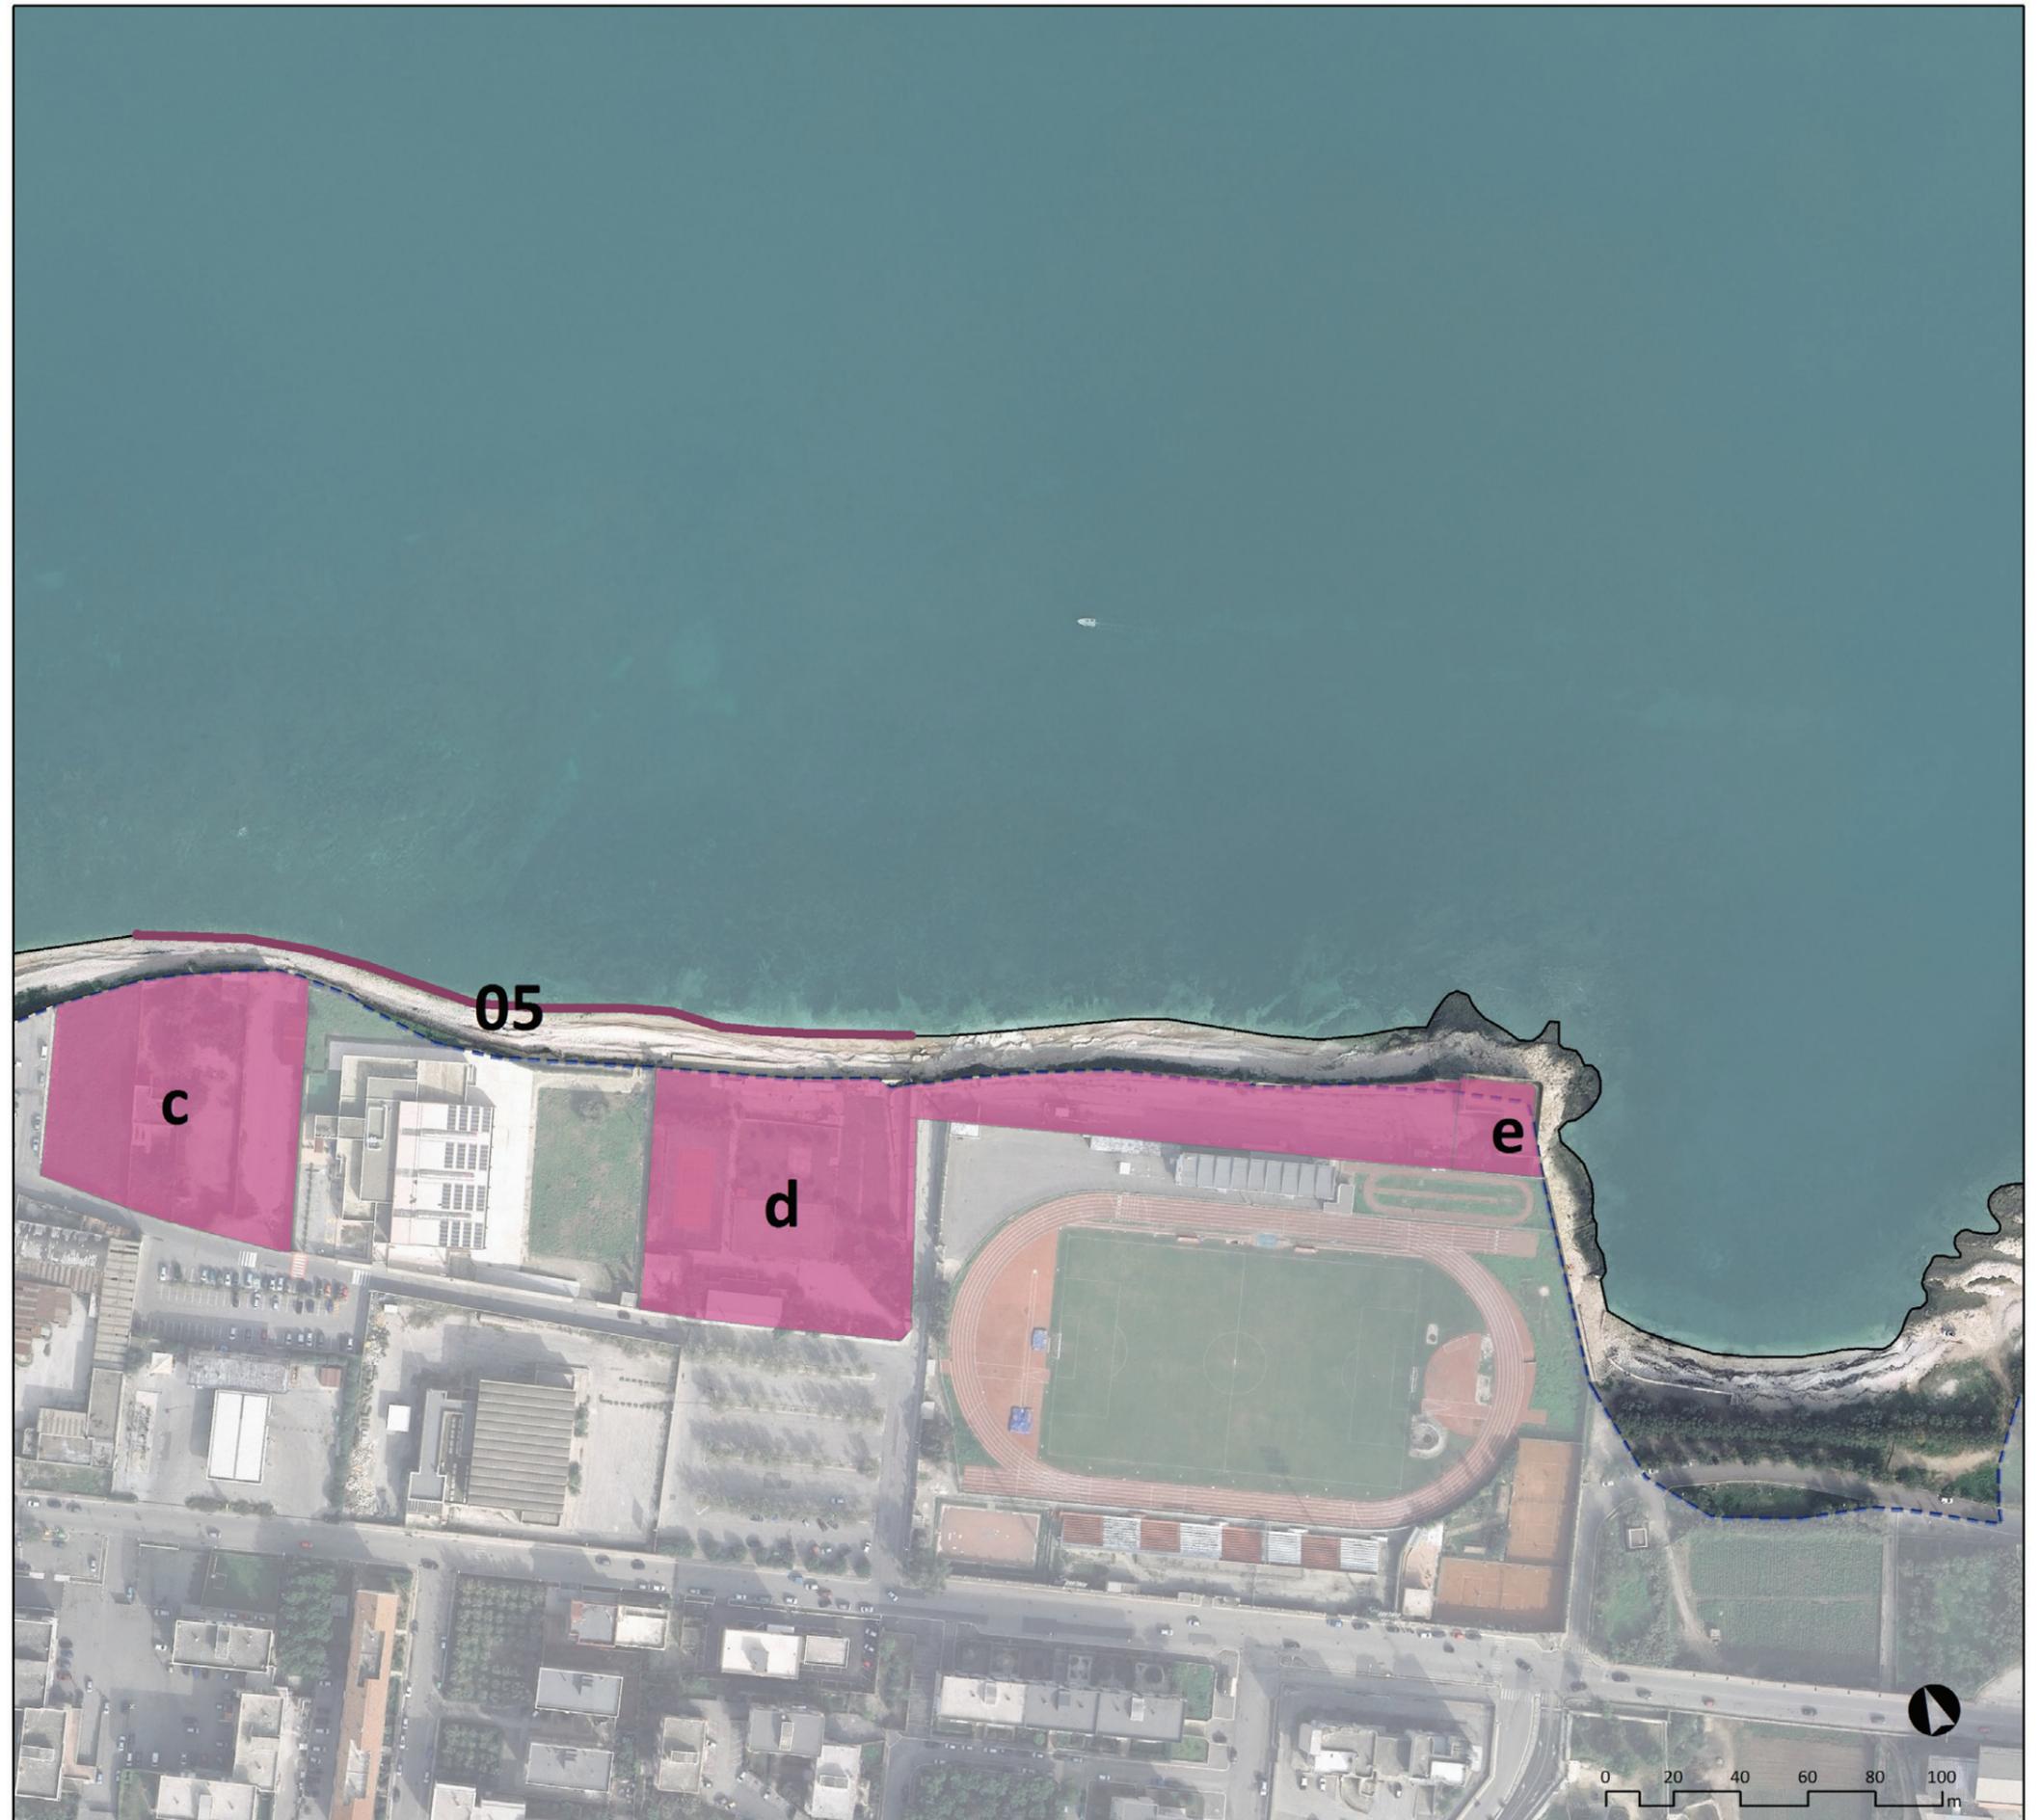
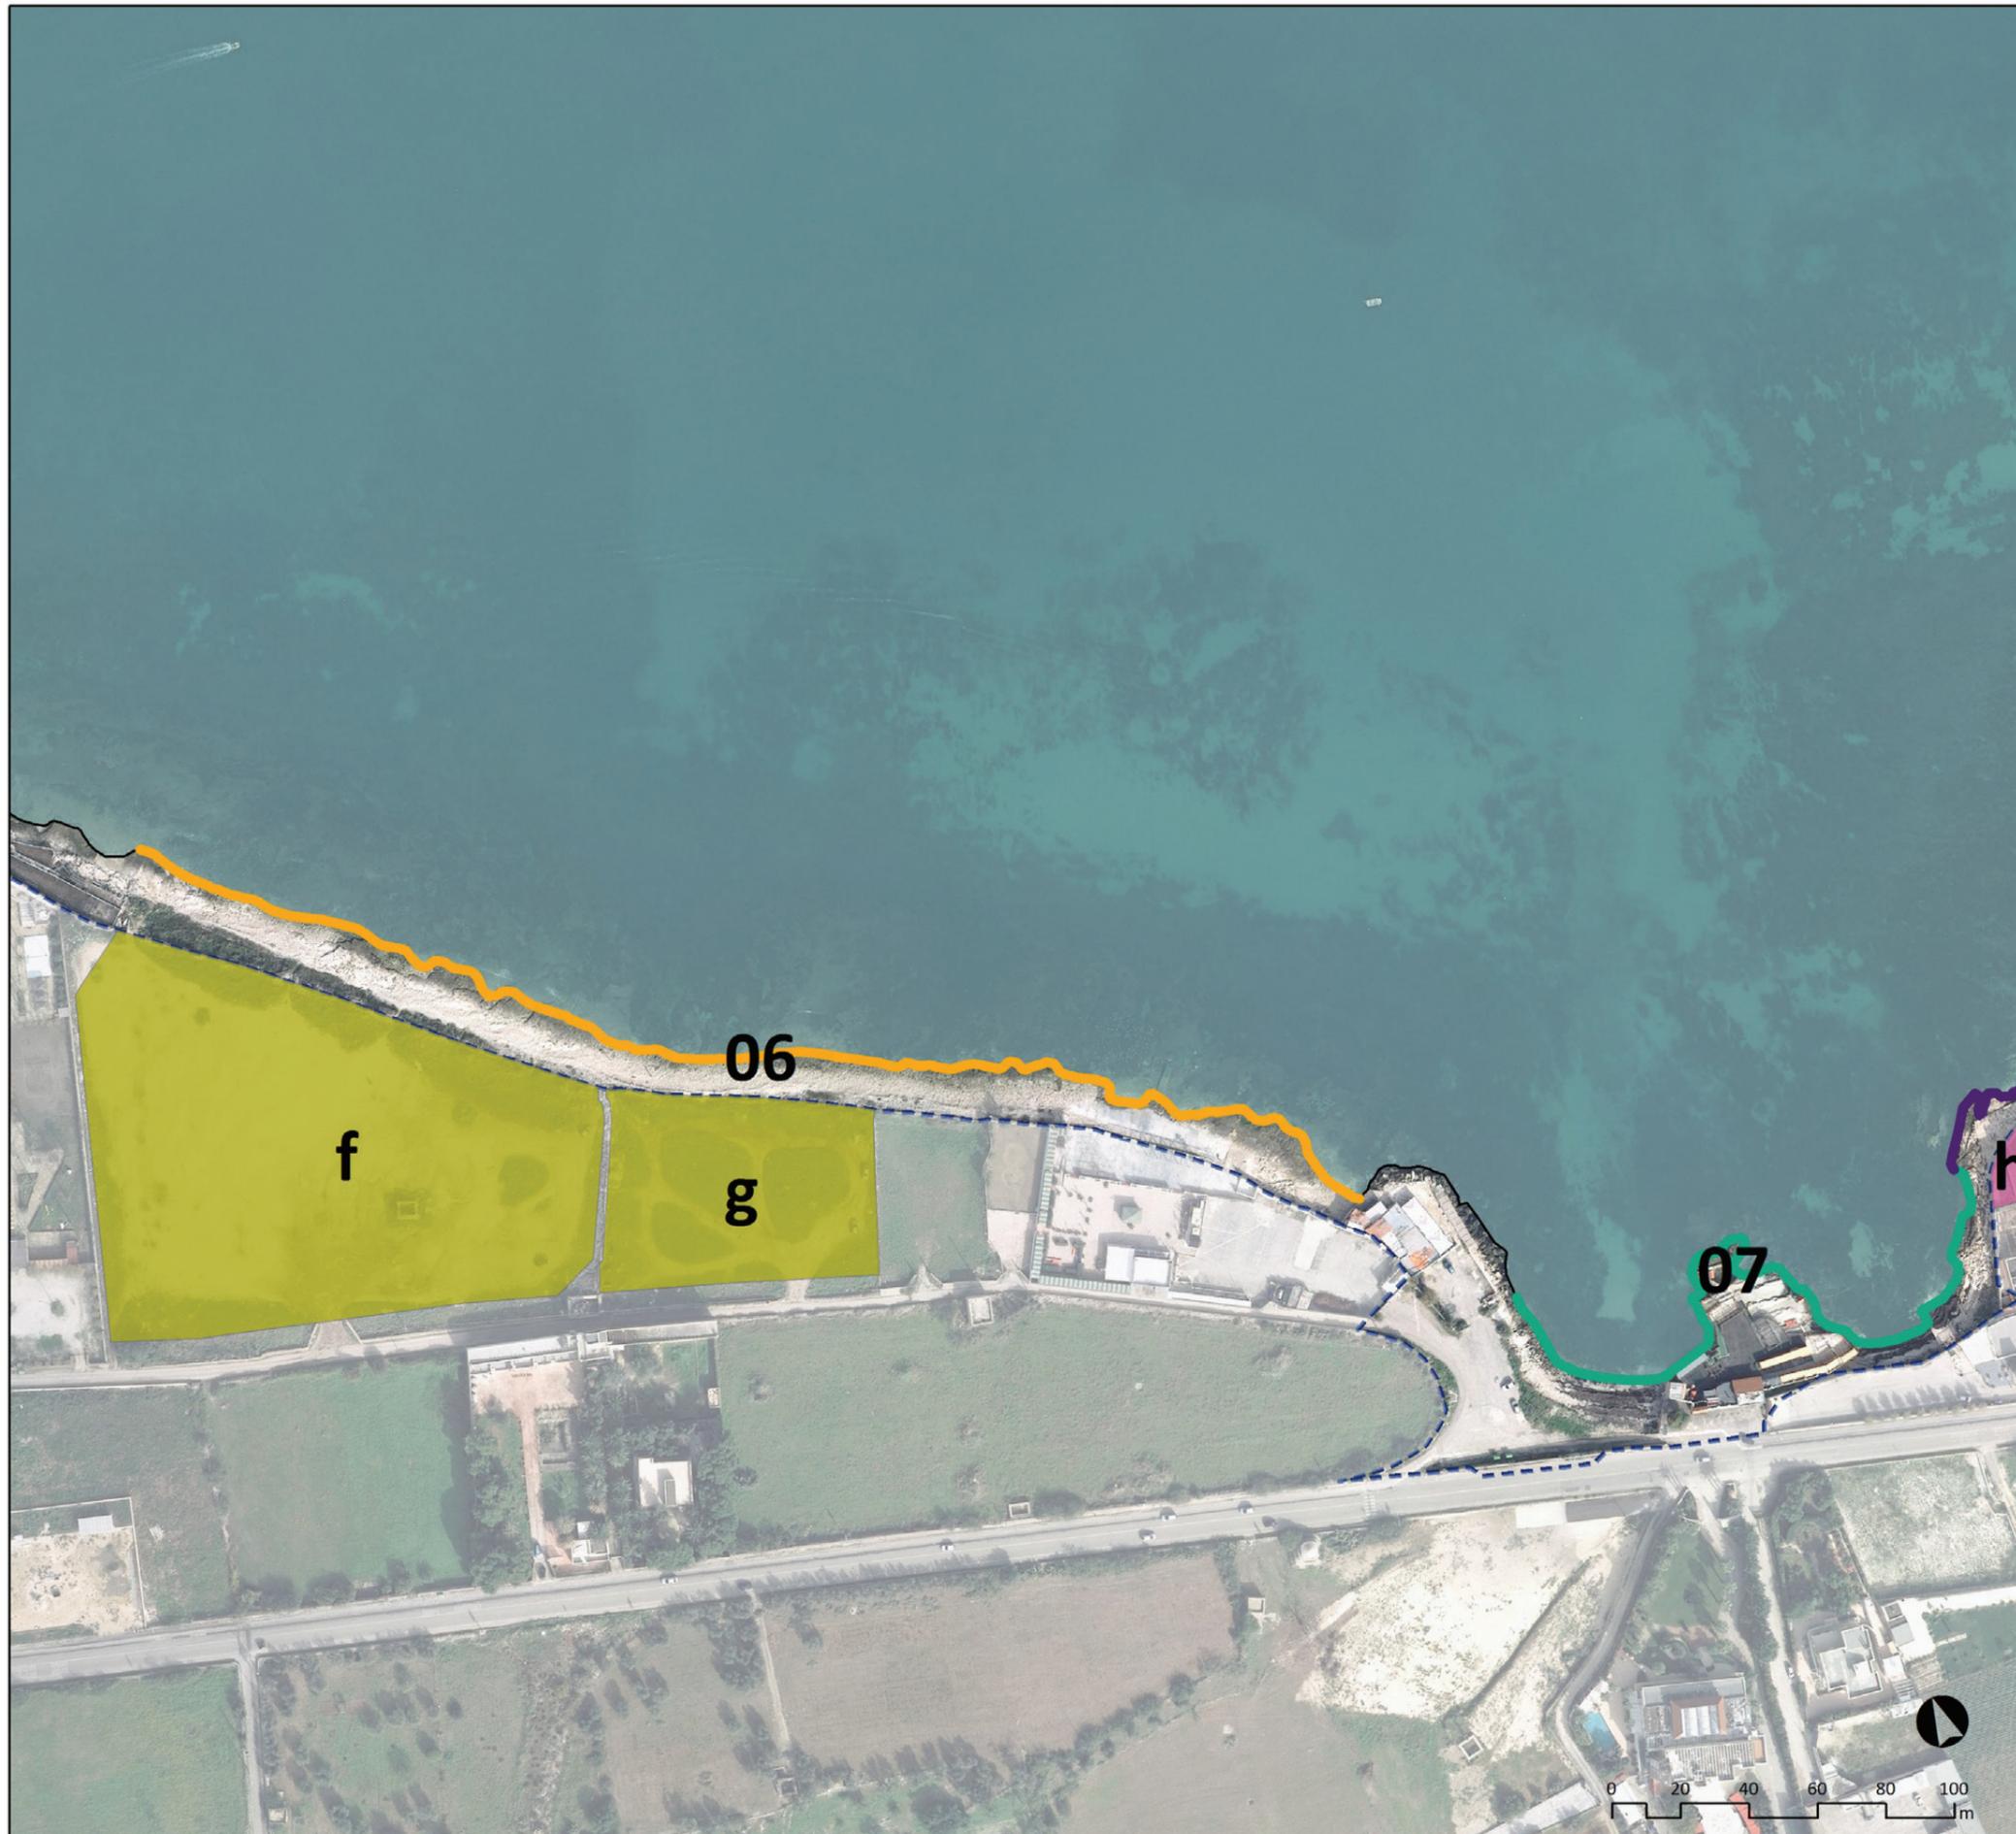
TAV. B.2.13-15
Interventi di recupero costiero

- 05 Ripascimento in ciottoli arrotondati e messa in sicurezza dell'area demaniale
- 06 Ripascimento in ciottoli arrotondati
- 07 Ripascimento in ciottoli arrotondati e rinaturalizzazione del tratto di costa con demolizione dei manufatti presenti

- c, Verde Urbano
- d, Verde Urbano - Parcheggio Pubblico
- e, Attività dedite all'uso pubblico del mare/di ristorazione
- f, g, Area dedicata alla ricettività - Sosta Camper
