Piano Comunale delle Coste

MOLFETTA

B.2

Interventi di recupero costiero

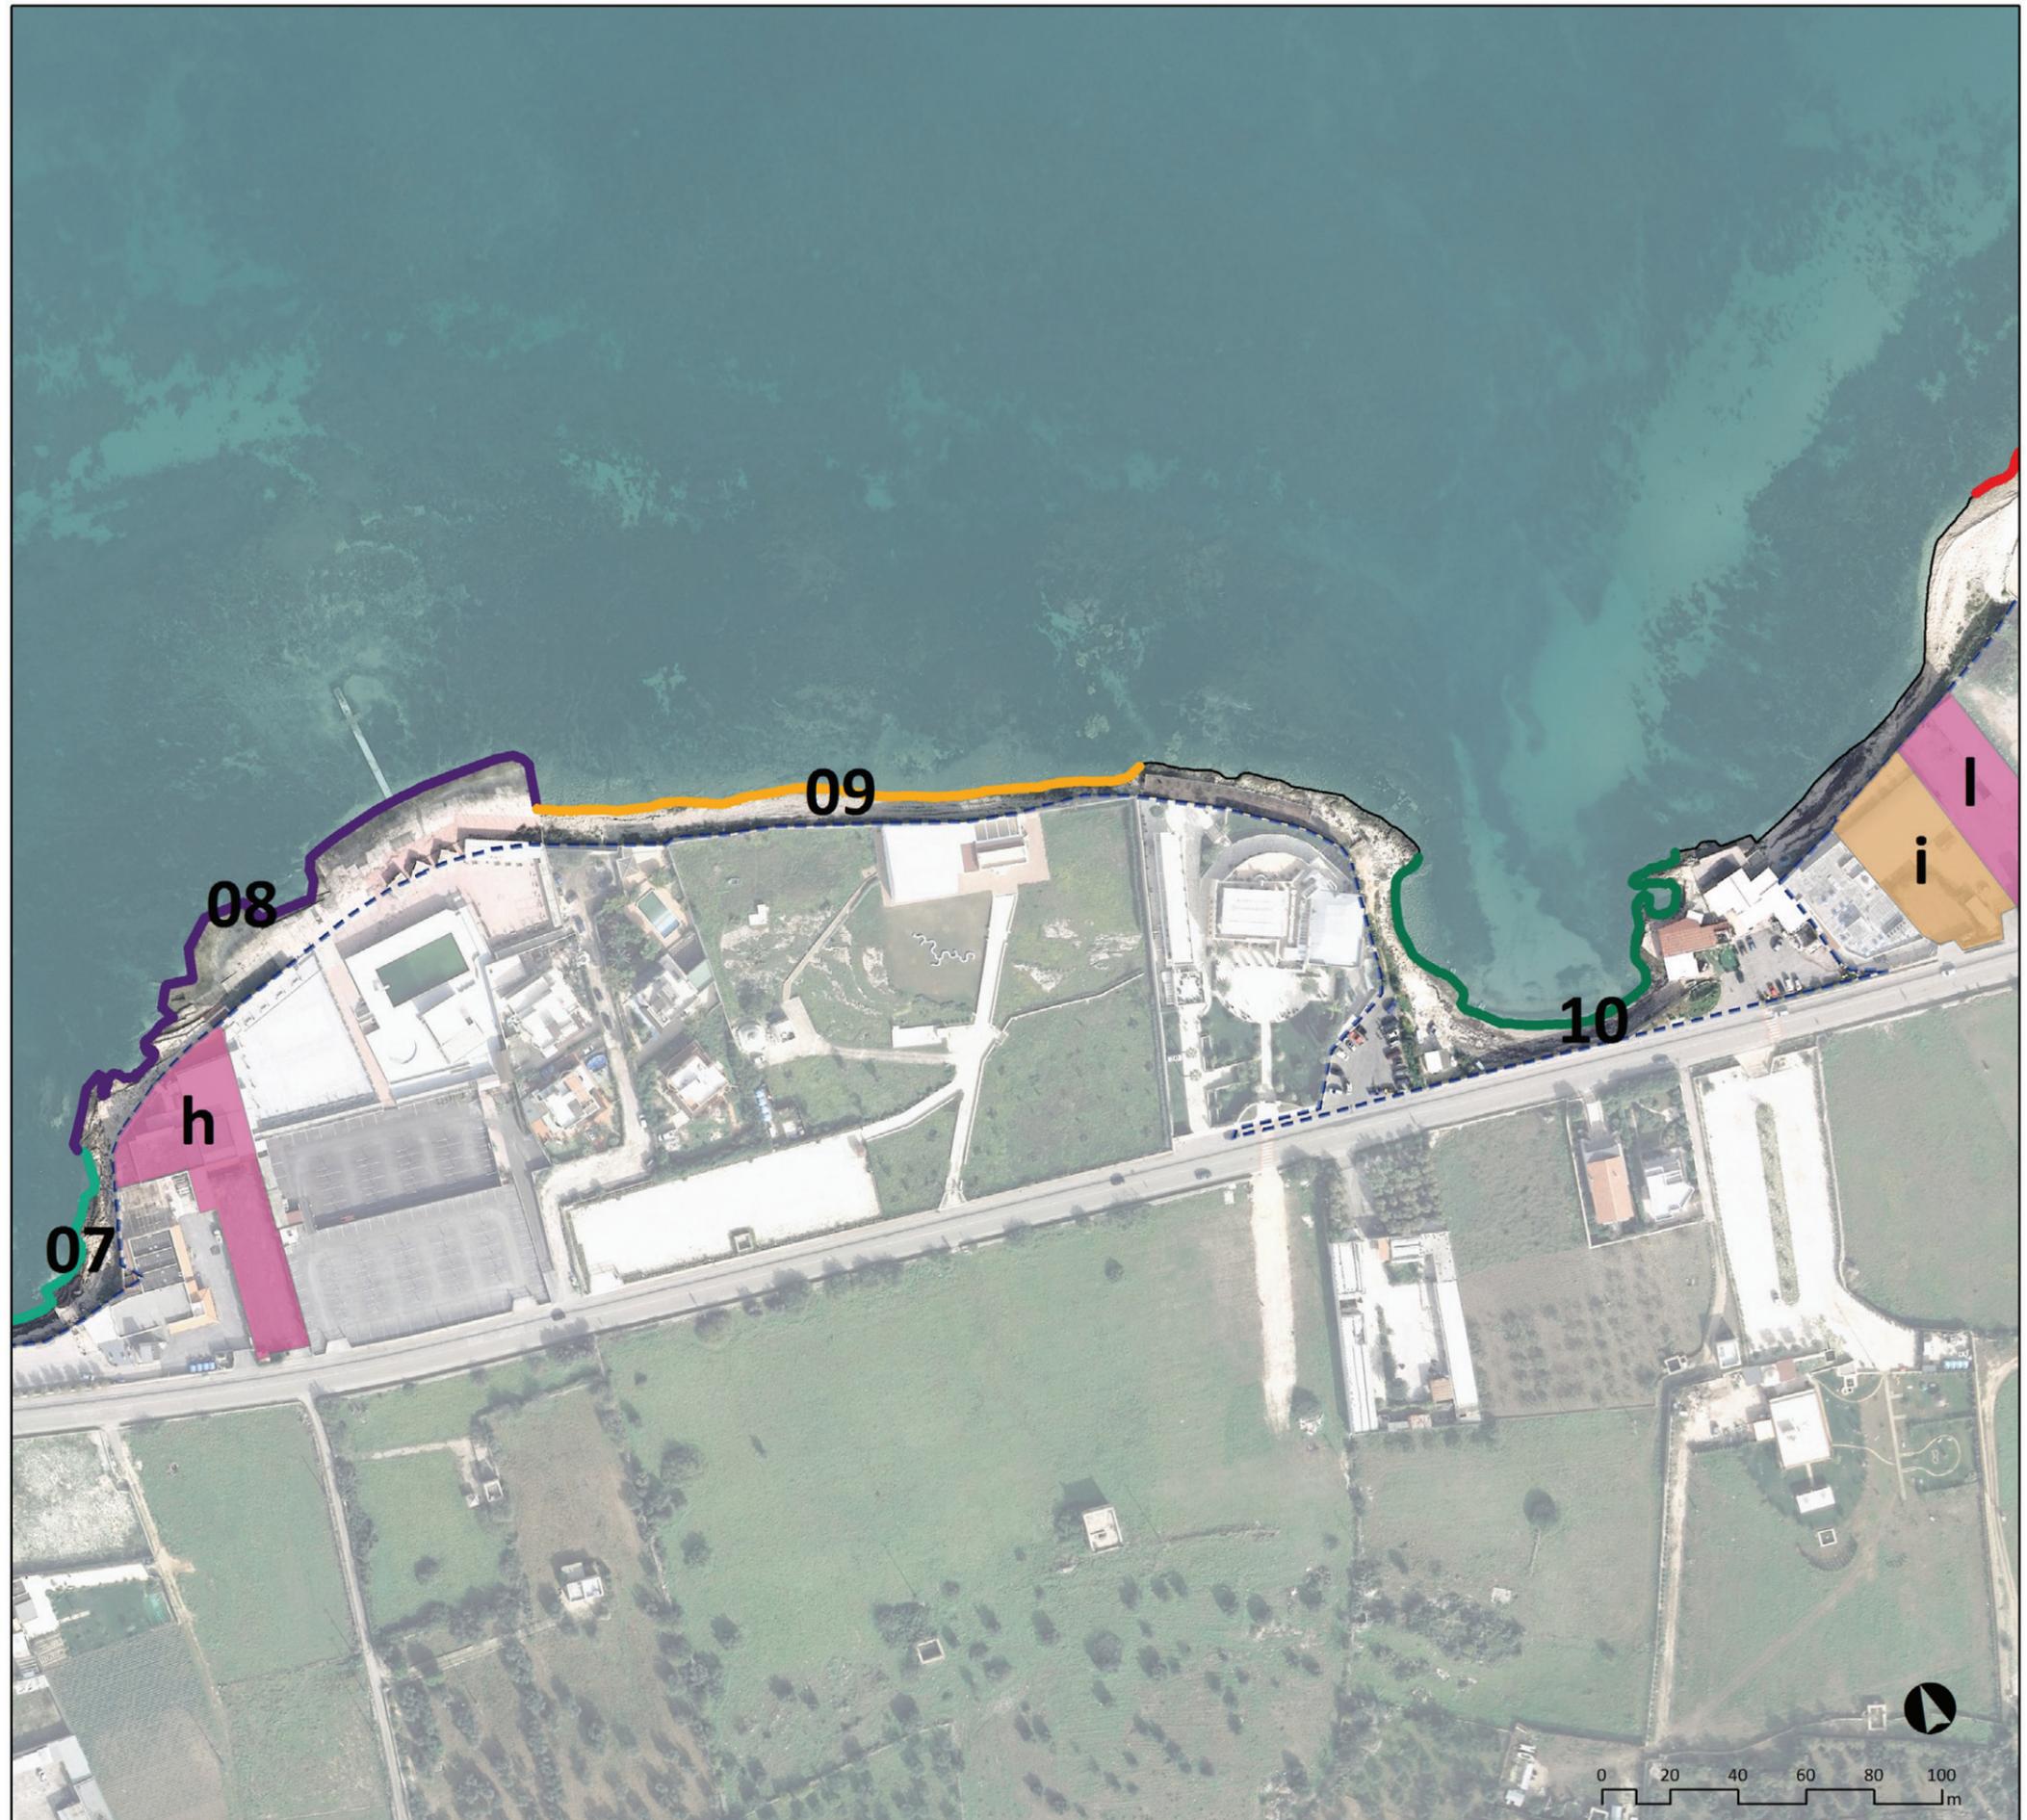
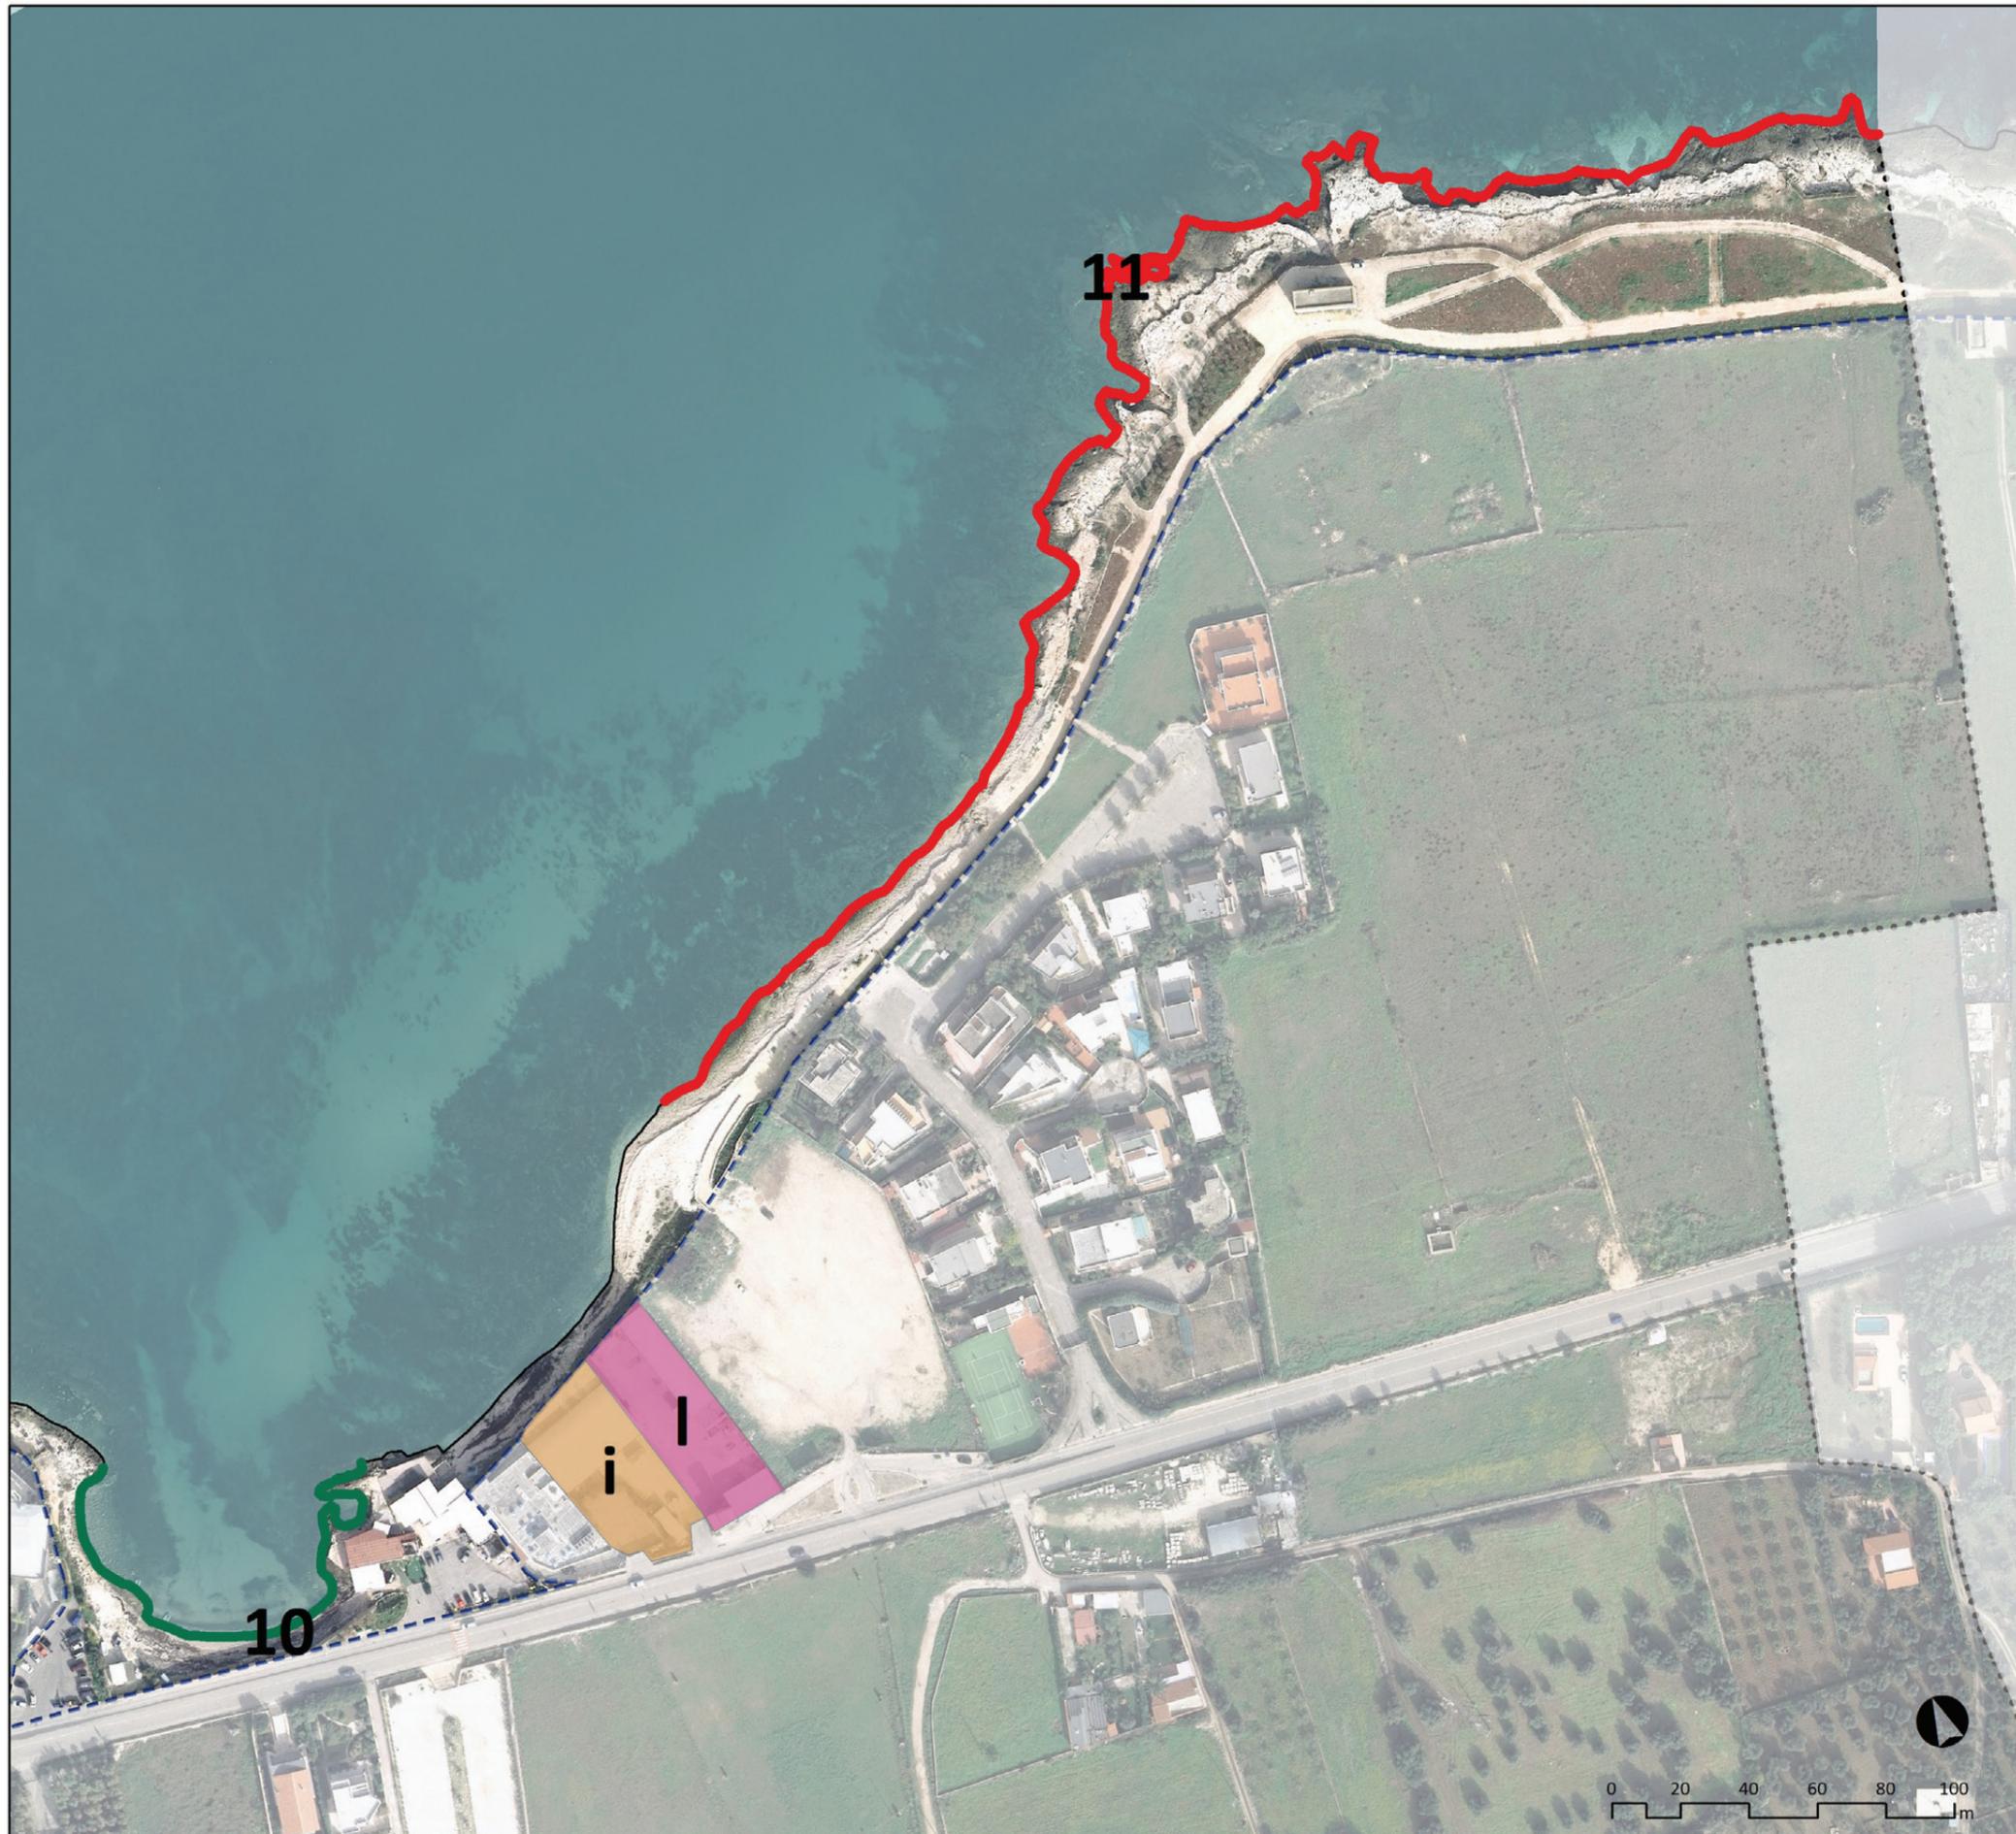
TAV. B.2.16-17
Interventi di recupero costiero

- 08 Rinaturalizzazione del tratto di costa con demolizione di manufatti e piazzali presenti
- 09 Ripascimento in ciottoli arrotondati
- 10 Rinaturalizzazione del tratto di costa con delocalizzazione delle attività e dei manufatti presenti
- 11 Bonifica dagli ordigni bellici al fine di ripristinare la balneabilità

- a, h, i, Attività Agrituristica
- l, Attività Noleggio Natanti/Imbarcazioni
